# MH17

# Crash van Malaysia Airlines vlucht MH17

Hrabove, Oekraïne, 17 juli 2014

Den Haag, oktober 2015

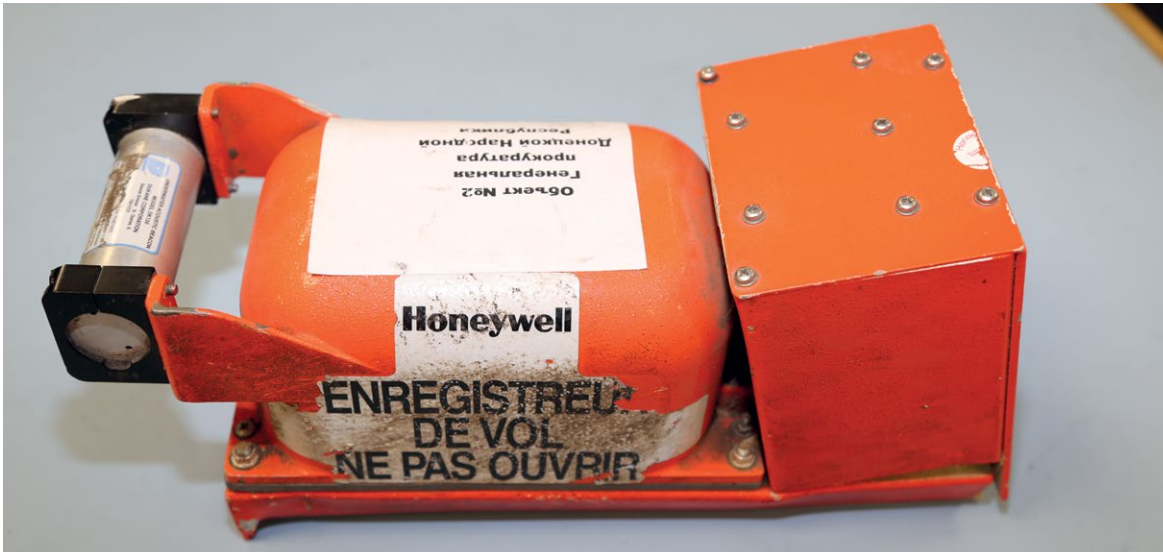
De behuizing van de *Cockpit Voice Recorder* (Figuur 8) was beschadigd. De model- en serienummers waren onleesbaar op de gegevensplaat, maar het serienummer 1366 stond in de onderkant van de behuizing gestanst. Van hetzelfde serienummer 1366 was melding gemaakt door Malaysia Airlines. De externe schade aan de *Cockpit Voice Recorder* strookte met inslagschade; de interne geheugenmodule was echter intact. De gegevens uit de *Cockpit Voice Recorder* zijn met succes gedownload. Deze recorder bleek bruikbare gegevens over de vlucht te bevatten.

Figuur 8: Cockpit Voice Recorder. (Bron: Onderzoeksraad voor Veiligheid)

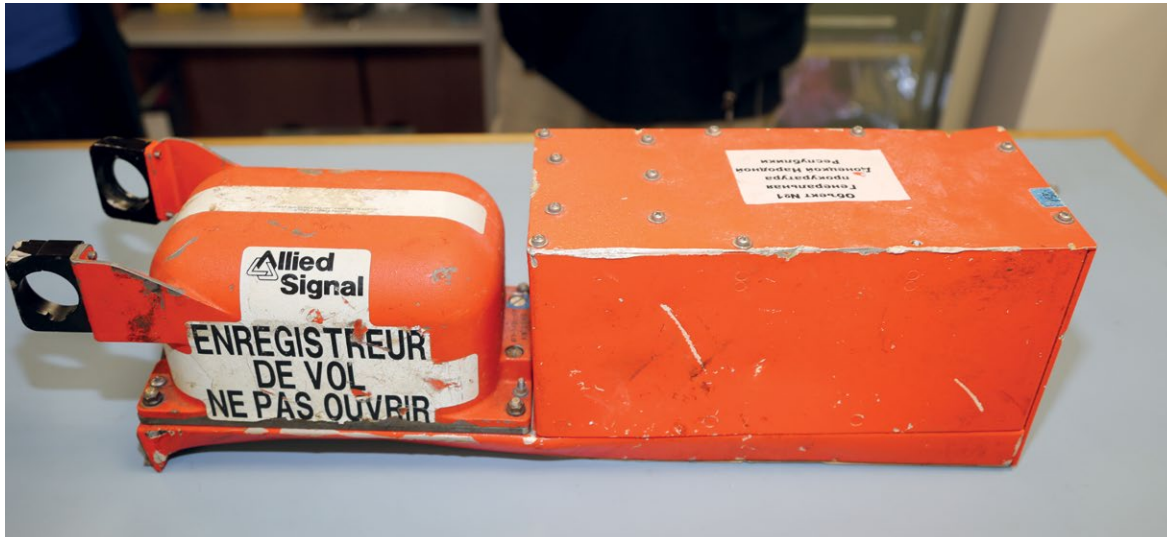
Aan de buitenkant was de *Flight Data Recorder* licht beschadigd, maar de interne geheugenmodule was intact. De externe schade aan de *Flight Data Recorder* en het ontbreken van het *Underwater Locator Beacon* strookt met inslagschade. De *Flight Data Recorder* is zo ontworpen dat minimaal de laatste 25 uur aan operationele gegevens wordt bewaard op het opnamemedium. De gegevens werden met succes gedownload en bleken bruikbare informatie te bevatten over vlucht MH17.

Figuur 10: Flight Data Recorder zonder Underwater Locator Beacon. (Bron: Onderzoeksraad voor Veiligheid)

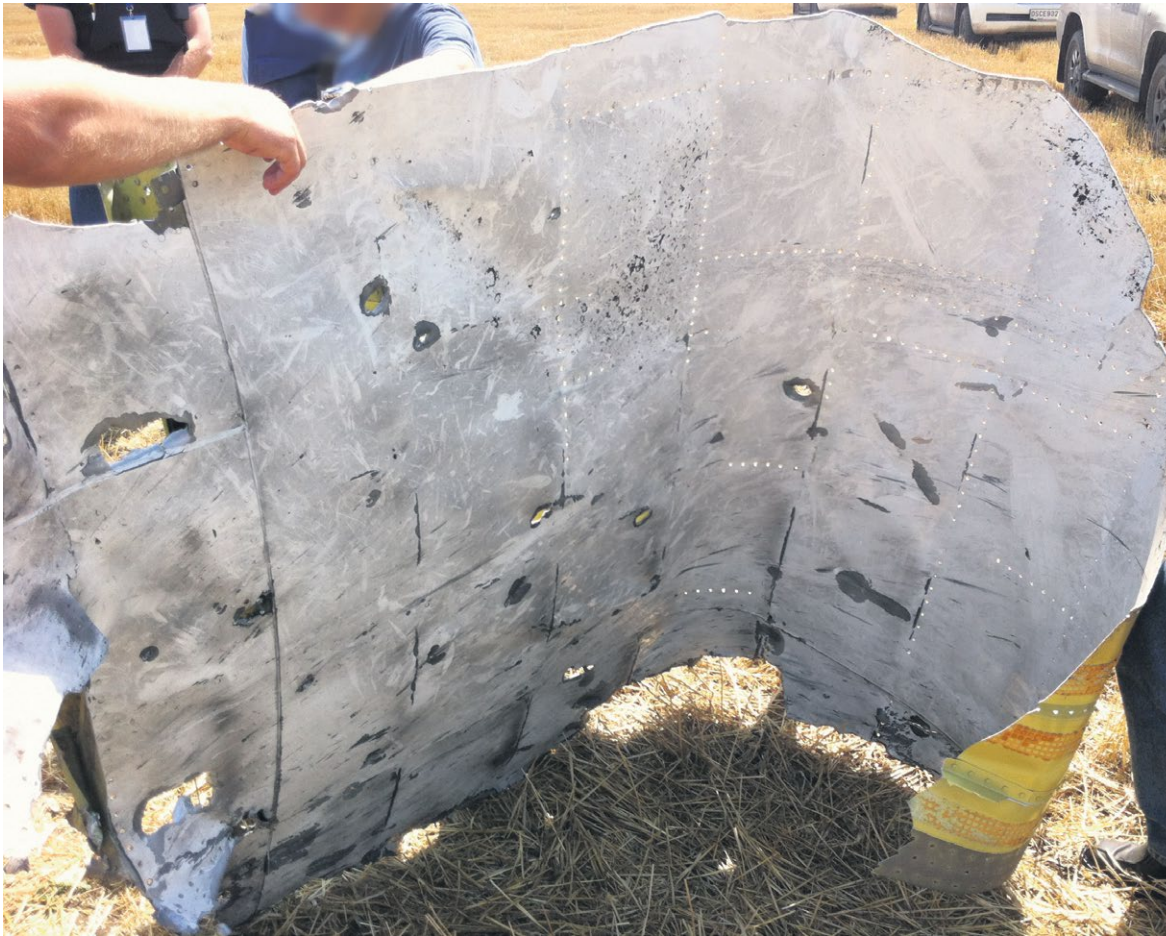
Een stuk van het bovenste deel van de cockpitromp (STA236.5 tot STA332.5) lag in het zuidwestelijke deel van locatie 1 (Figuur 15). Dit deel is niet geborgen. De beplating vertoonde tekenen van doorboring van buitenaf. De achterzijde van de beplating was naar boven toe verbogen en een aantal spanten en verstijvers van de romp ontbraken. De bovenkant van de vliegtuigromp vertoonde roetsporen.

Figuur 15: Linker bovenkant van de cockpitromp. (Bron: DCA, Malaysia)

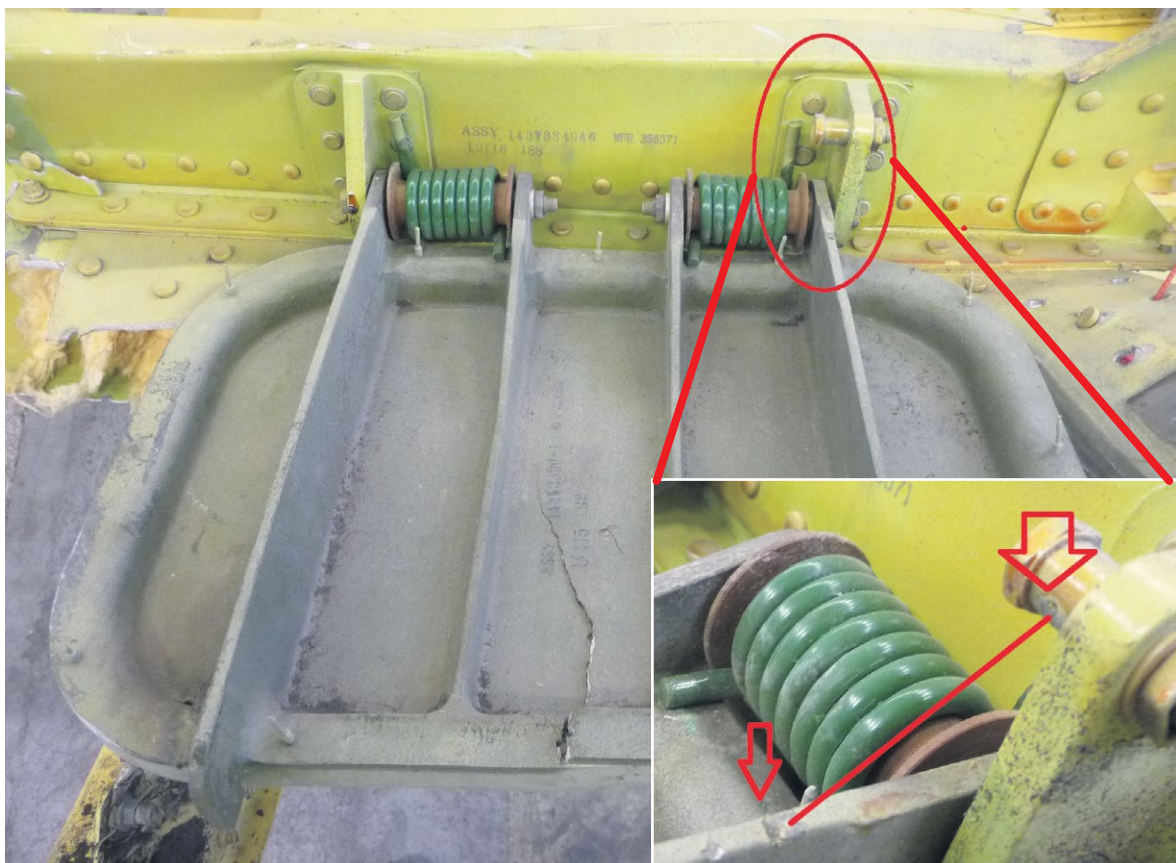
De onderdrukkelep was gebarsten tot voorbij de helft van de verticale lengte. De klep vertoonde schade die paste bij een volledig geopende klep die het naastgelegen spant had geraakt (Figuur 16).

Figuur 16: Binnenkant van de klep in gesloten positie met een scheur in het gemarkeerde bevestigingspunt. De kleine ingevoegde foto toont het bevestigingspunt met schade aan pin en spant in detail. (Bron: Onderzoeksraad voor Veiligheid)

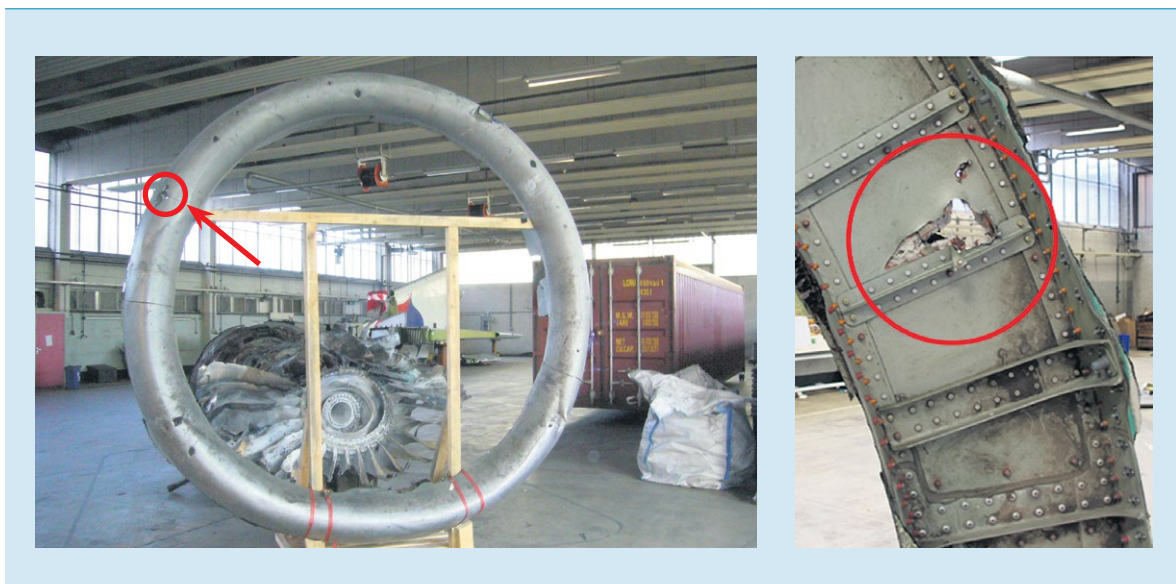
De voorrand van de linkermotorinlaat is gevonden in het zuidoostelijke deel van locatie 2. De ring vertoonde doorboringsschade op circa 40, 50, 60, 135, 180, 200, 290 en 300 graden (van achteren naar voren gezien). Zie Figuur 17.

Figuur 17: Beschadigde voorrand van linkermotorinlaat, met inslagschade gezien van de voorzijde (linkerfoto) en achterzijde (rechterfoto). (Bron: Onderzoeksraad voor Veiligheid)

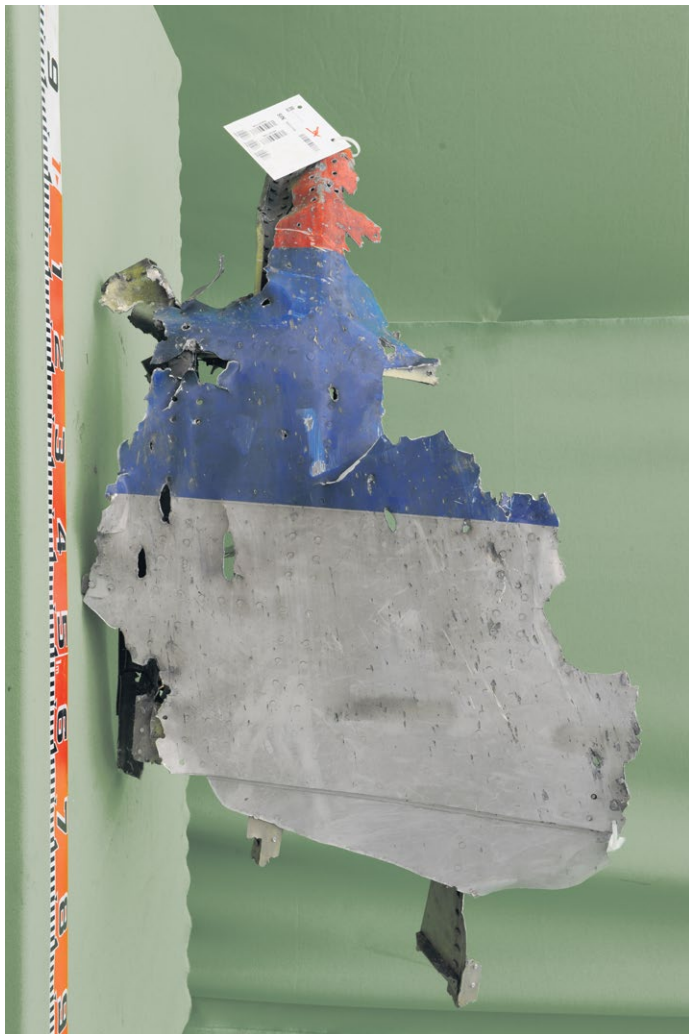
Een deel van de romp, afkomstig van de linkerkzijde van de cockpit, is aangetroffen in een tuin in het midden van locatie 2. Dit deel vertoonde talloze doorboringsgaten en putten. Het bevatte ook sporen van roet. De spanten aan de binnenzijde van de romp waren afgescheurd. Zie Figuur 18.

Figuur 18: Een deel van de linkerkzijde van de romp met daarin gaten en putten. (Bron: Onderzoeksraad voor Veiligheid)

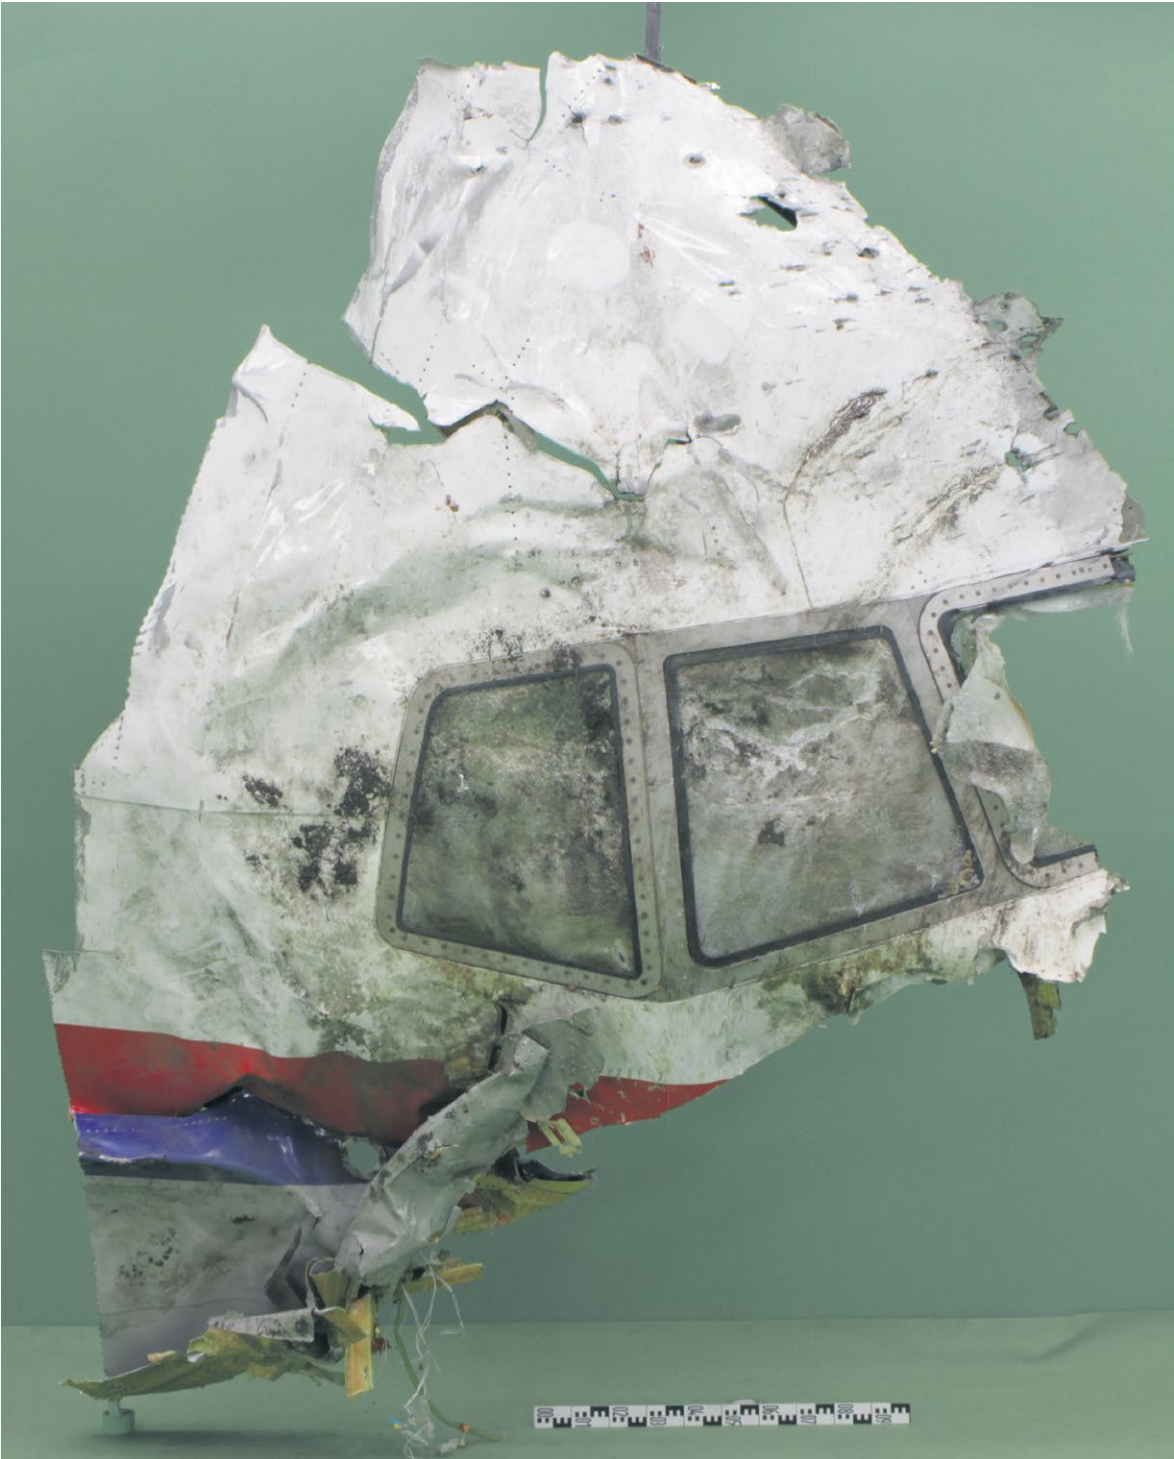
De rechterzijde van de cockpit was nog redelijk intact. De ruiten van de rechter cockpitramen zaten nog op hun plaats. Aan de binnenkant van de rechter cockpitruiten 2 en 3 werd roet aangetroffen. Het bovenste deel van de rechterkant van de vliegtuigromp vertoonde zowel doorborings schade als schade door afketsing. In tegenstelling tot de linkerzijde van de cockpit (zie paragraaf 2.12.2.7), vertoonde de onderkant van de rechterzijde geen vergelijkbare sporen van doorboring van buitenaf (zie Figuur 19). De grootte van de doorboringsgaten wordt nader toegelicht in paragraaf 2.6 van Bijlage X.

Figuur 19: Deel van de rechterzijde van de cockpit. (Bron: Onderzoeksraad voor Veiligheid)

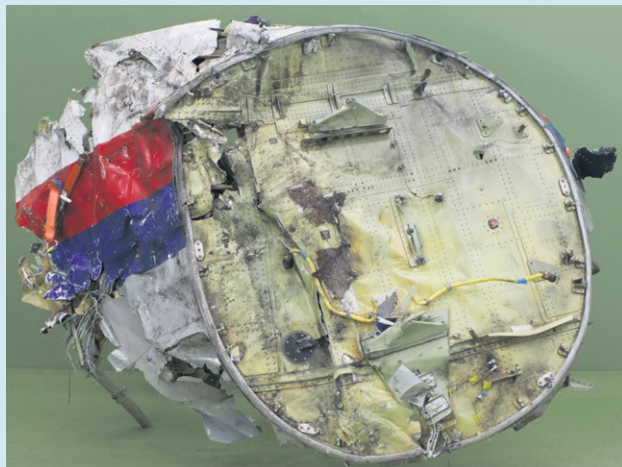
Het voorste drukschot vertoonde doorboringsschade. Er waren drie gaten zichtbaar. Delen van de romp van de cockpit zaten nog vast aan de linker- en rechterkant van het voorste drukschot (Figuur 20). De linkerkant van de romp die vastzat aan het voorste drukschot vertoonde een groot aantal doorboringsgaten en ook was putvorming zichtbaar (Figuur 21). De rechterkant van de romp, die vastzat aan het voorste drukschot, had geen doorboringsschade.

Figuur 20: Voorste drukschot en rechterkant romp.  
(Bron: Onderzoeksraad voor Veiligheid)

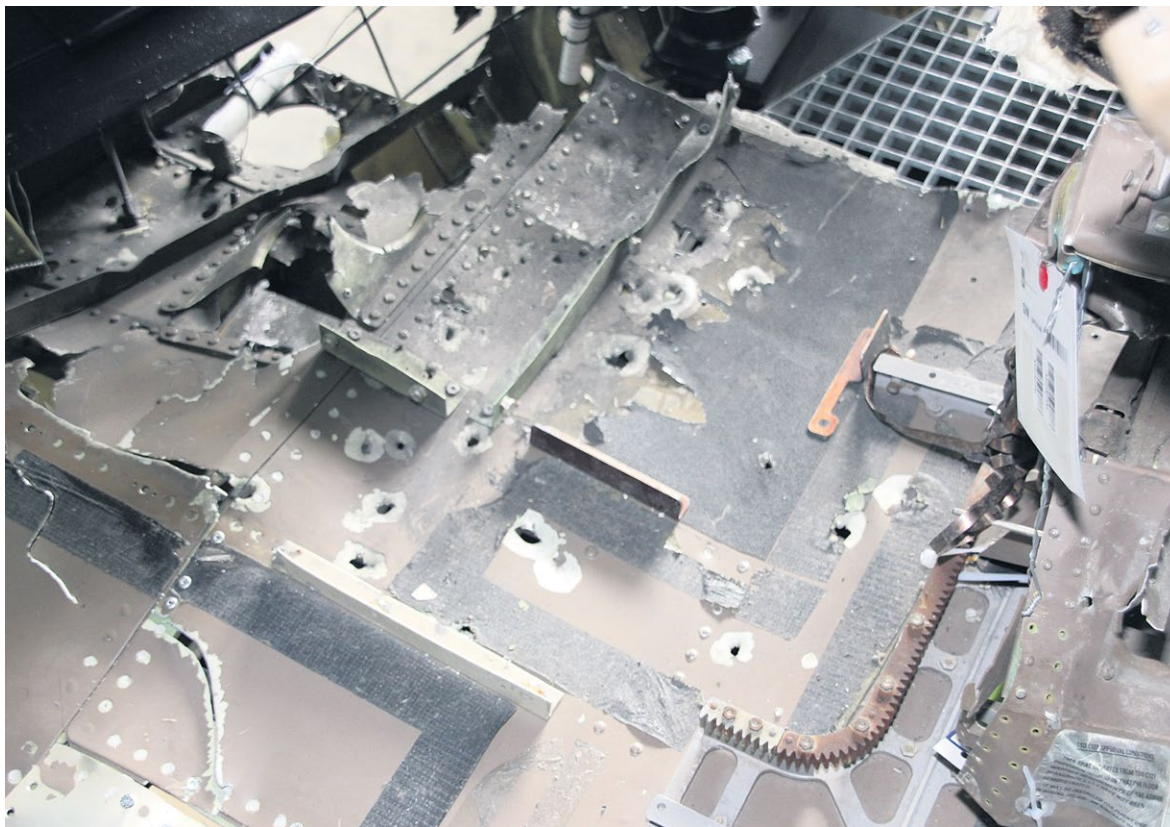
Figuur 22: Cockpitvloer met doorboringsgaten. (Bron: Onderzoeksraad voor Veiligheid)

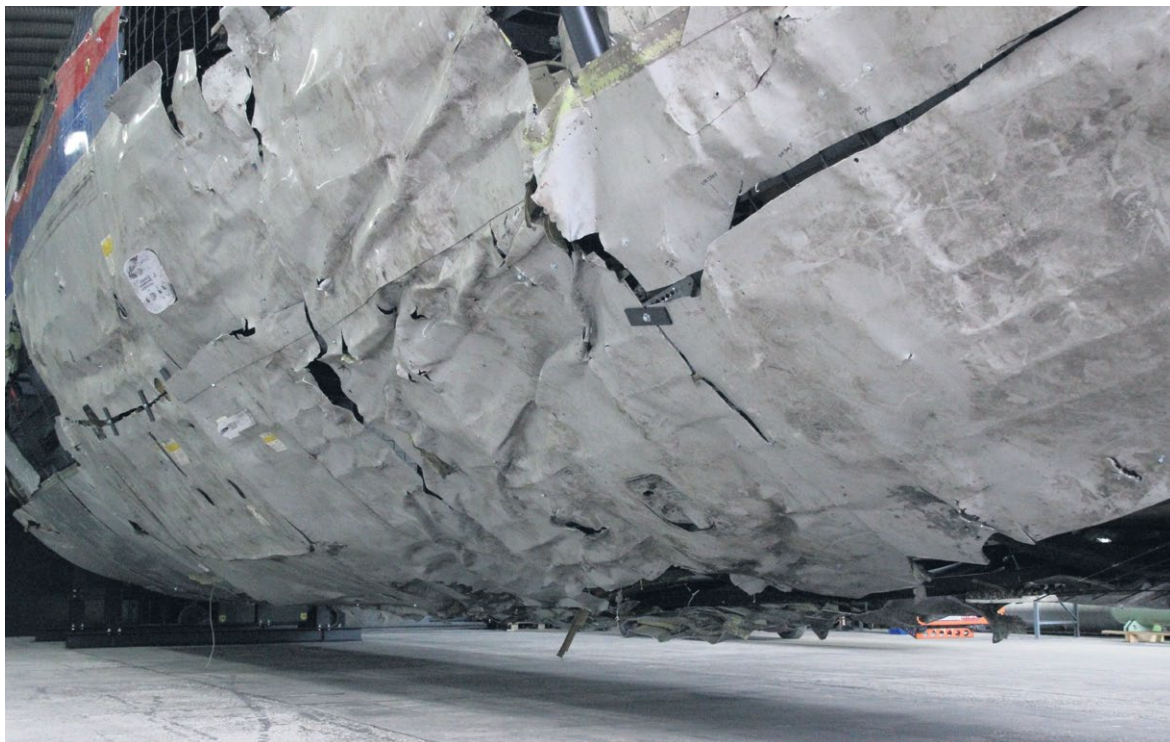
Figuur 23: Romppanelen ingedrukt tussen spanten en verstijvers. (Bron: Onderzoeksraad voor Veiligheid)

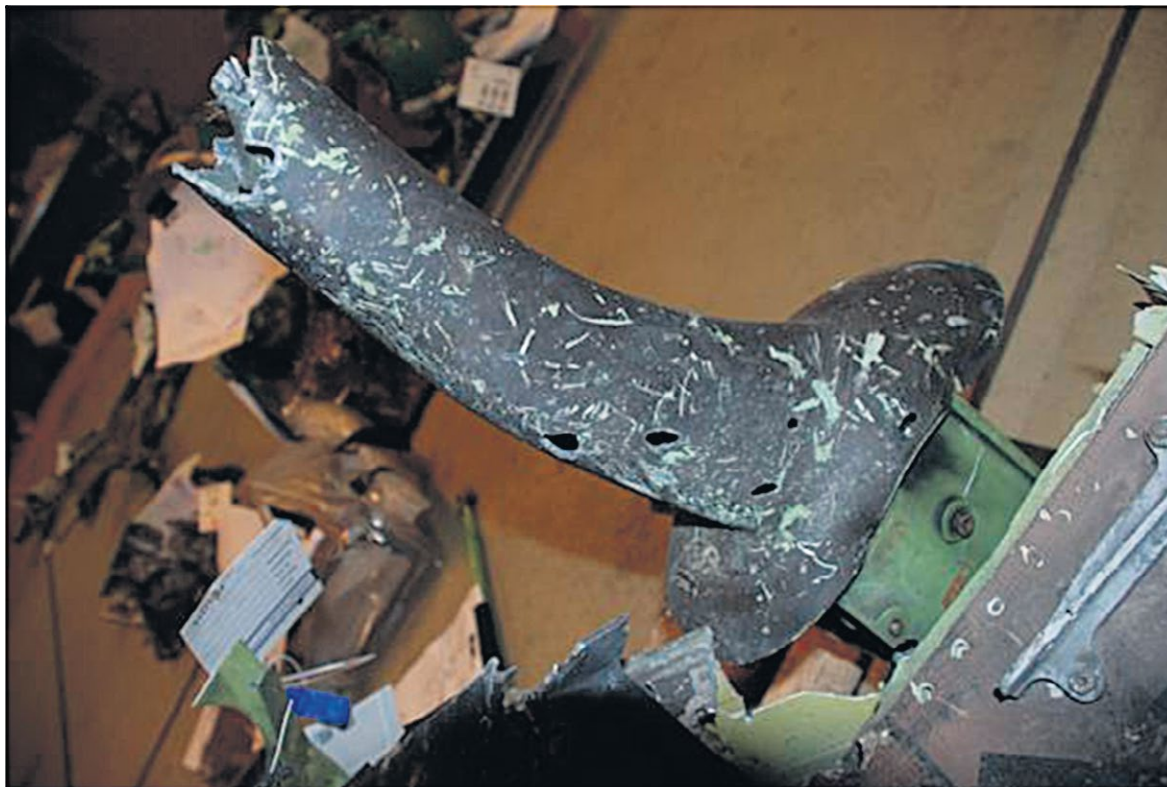
Het vloerdeel links van en onder de stoel van de gezagvoerder was geborgen. Dit gedeelte van de vloer was op grote schaal doorboord, was bedekt met roet en vertoonde tekenen van hitteschade. Het onderste deel van de stuurkolom van de gezagvoerder vertoonde tekenen van doorboring. Zie Figuur 24. Het bovenste deel werd niet geborgen.

Figuur 24: Het onderste deel van de stuurkolom van de gezagvoerder met doorboringsschade. (Bron: NLR)

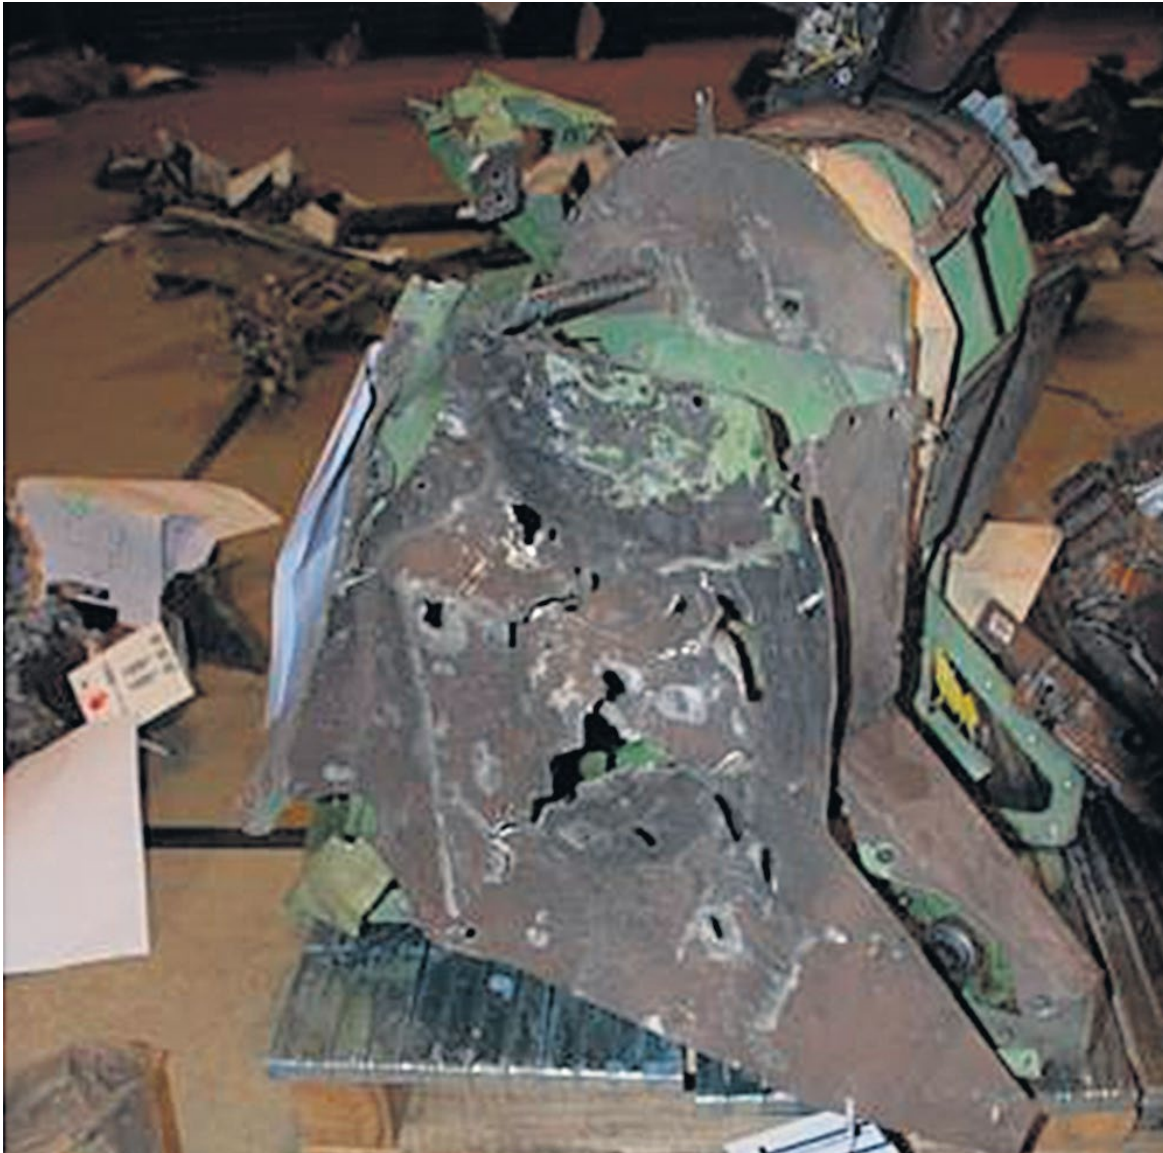
Vlakbij de wrakstukken van de cockpit werden delen van het cockpitinterieur gevonden, waaronder pilootstoelen en cockpitinstrumenten. Samen met delen van de cockpitvloer waren het gashendelkwadrant en de middenconsole omhoog gedrukt. De linkerzijplaat en het gashendelkwadrant vertoonden doorboringsschade. Zie Figuur 25. De resterende cockpitinstrumenten, zoals het bedieningspaneel voor de automatische piloot en een aantal digitale vlieginstrumenten, werden op een hoop gevonden. Een groot deel van het middenconsole werd geborgen.

Figuur 25: Gashendelkwadrant met doorboringsschade (gezien vanaf de linkerzijde). (Bron: NLR)

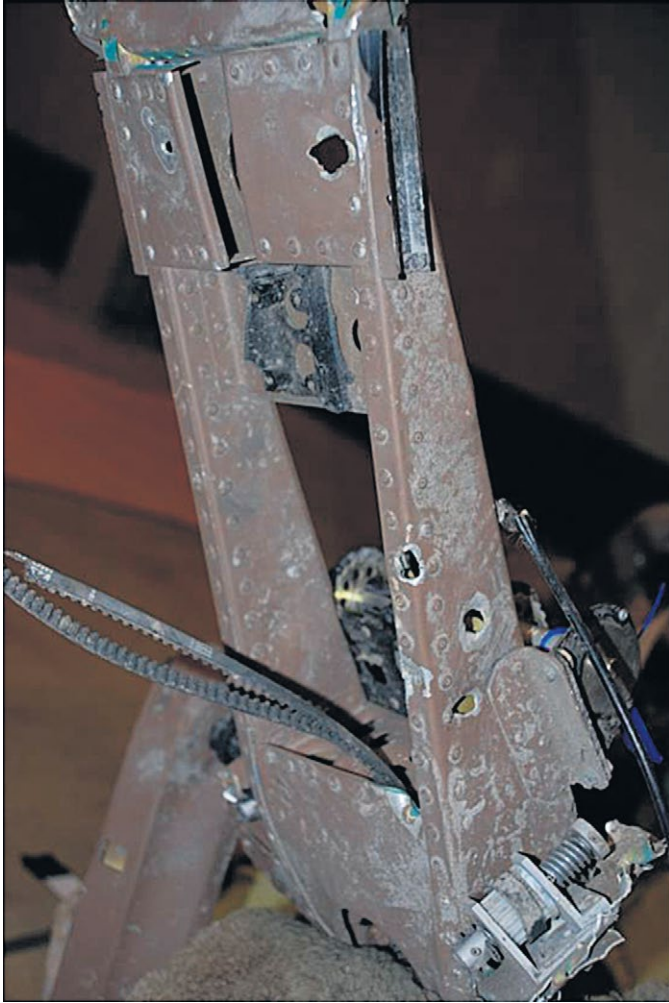
Figuur 26: De rugleuning van de stoel van de first officer met doorboringsschade. (Bron: NLR)

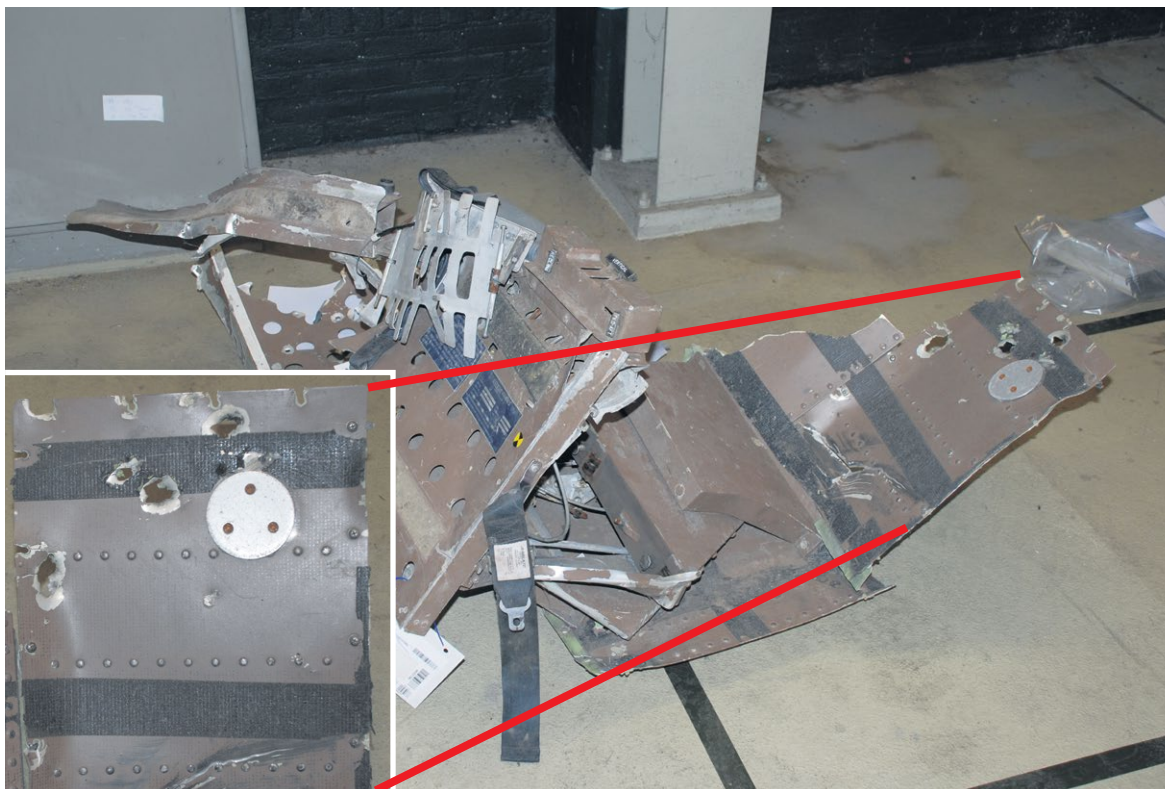
De onderkant en een gedeelte van de rugleuning van de eerste waarnemersstoel werd geborgen, samen met een deel van de vloer waar deze aan vast zat. Het metalen deel van de hoofdsteun werd apart gevonden. Alle delen vertoonden inslagschade.

Figuur 27: Doorboringsgaten in de rugleuning van de linker waarnemerstoel. Opmerking: De rugleuning is in deze figuur plat op de vloer weergegeven. (Bron: NLR)

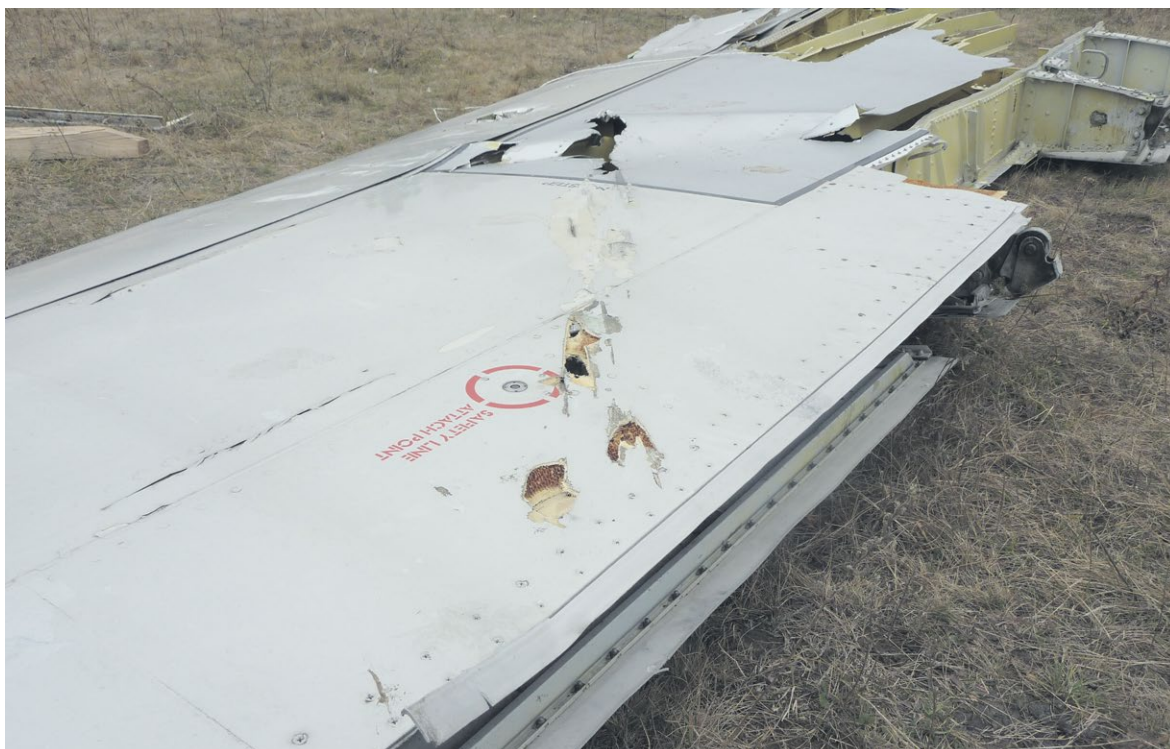
Figuur 29: Linkervleugeltip met inslagschade dichtbij en buiten het bevestigingspunt van de veiligheidslijn.  
(Bron: Onderzoeksraad voor Veiligheid)

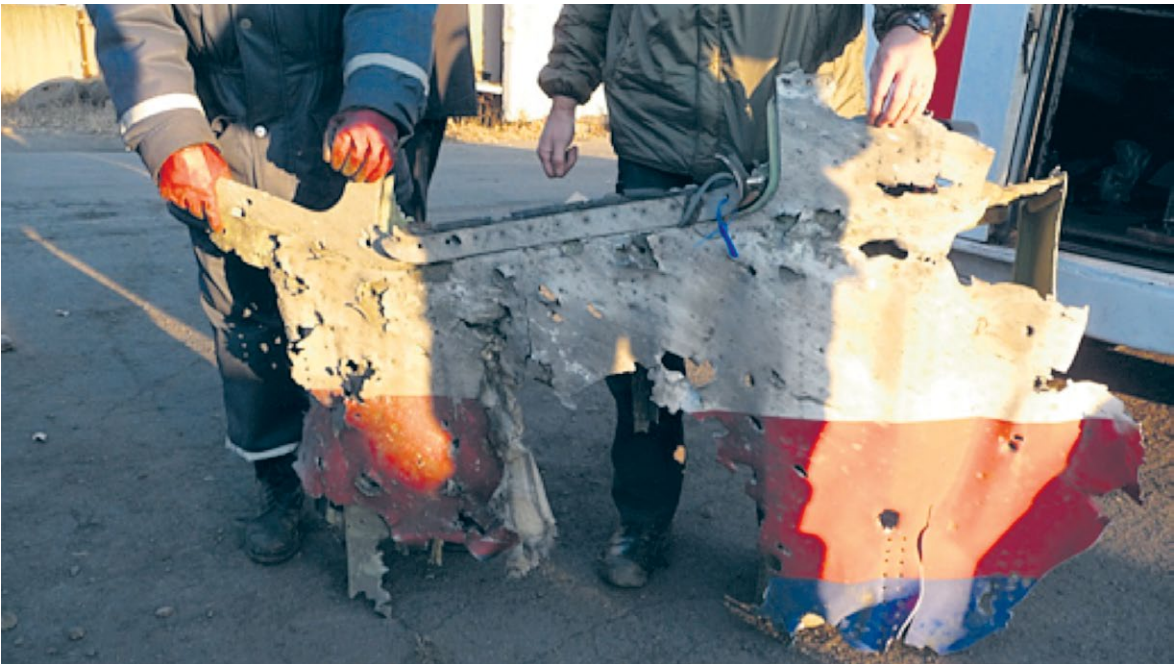
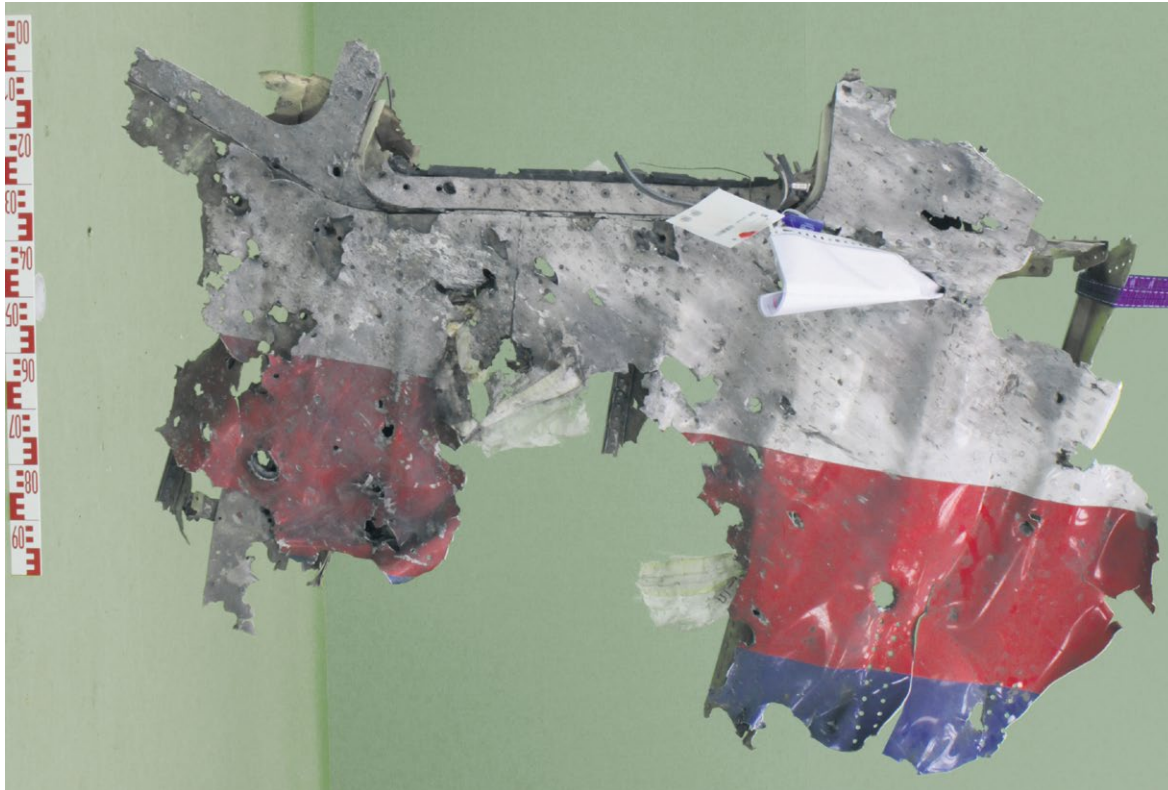
Figuur 33: Een deel van de linker raamspanning van de cockpit. (Bron: Onderzoeksraad voor Veiligheid)

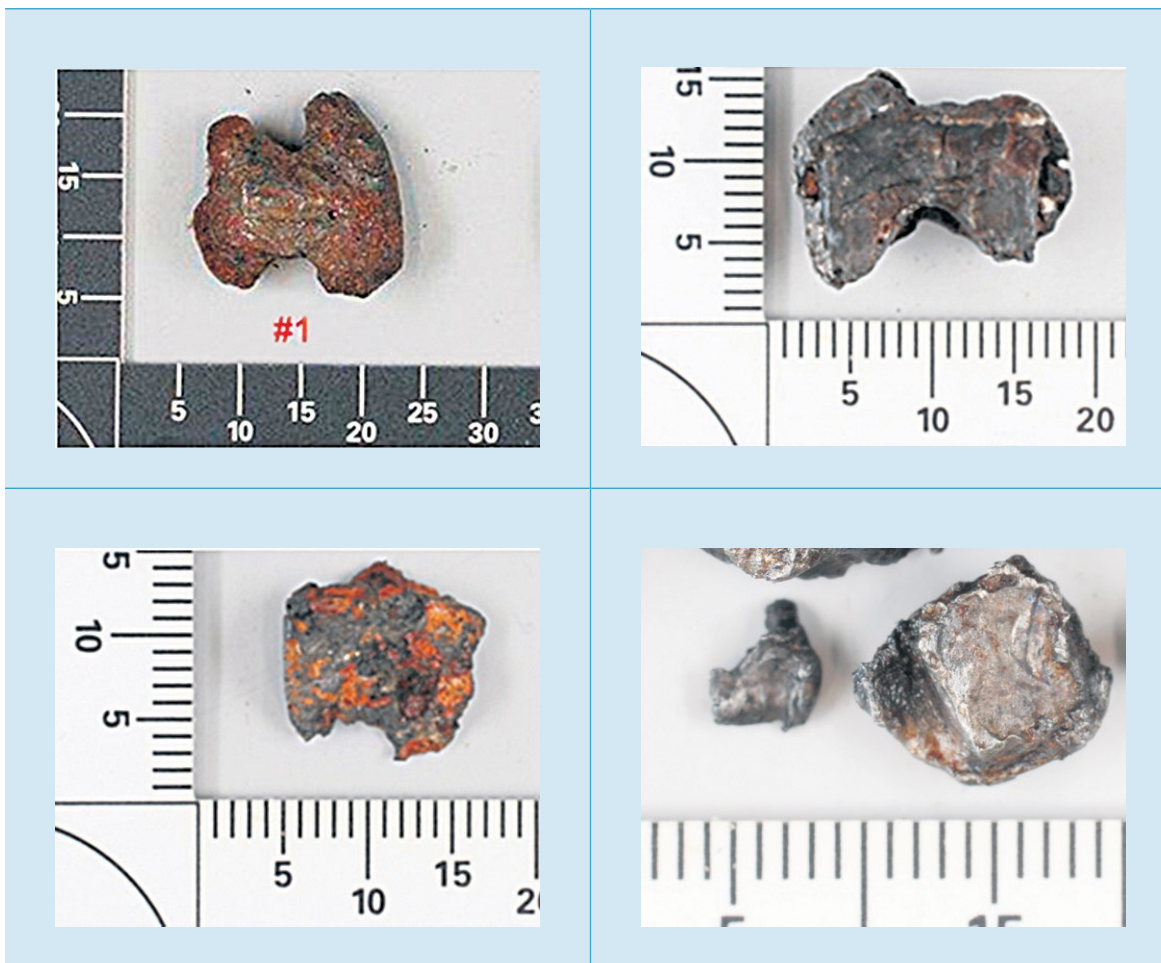
Figuur 37: Vier kenmerkend gevormde fragmenten. Linksboven: uit cockpit, rechtsboven: uit lichaam van de captain, linksonder: uit lichaam van de purser en rechtsonder: uit lichaam van de first officer. (Bron: NFI) Schaal is in millimeters.

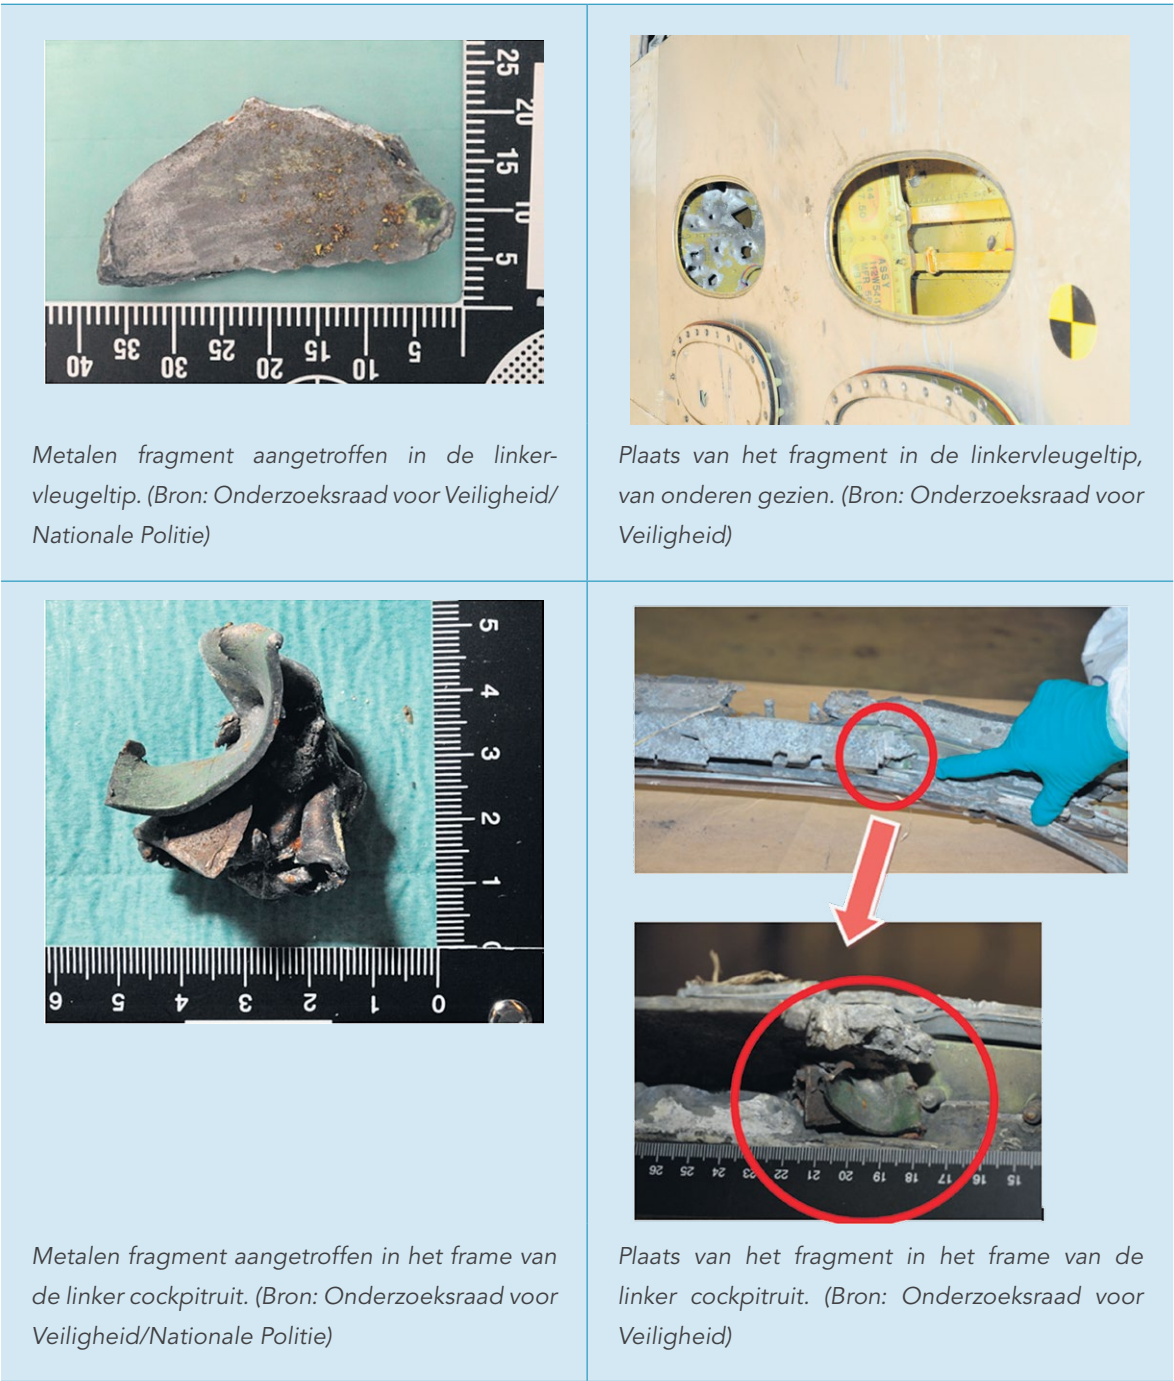
Figuur 40: Twee van de metalen fragmenten verwijderd uit het vliegtuigwrak.

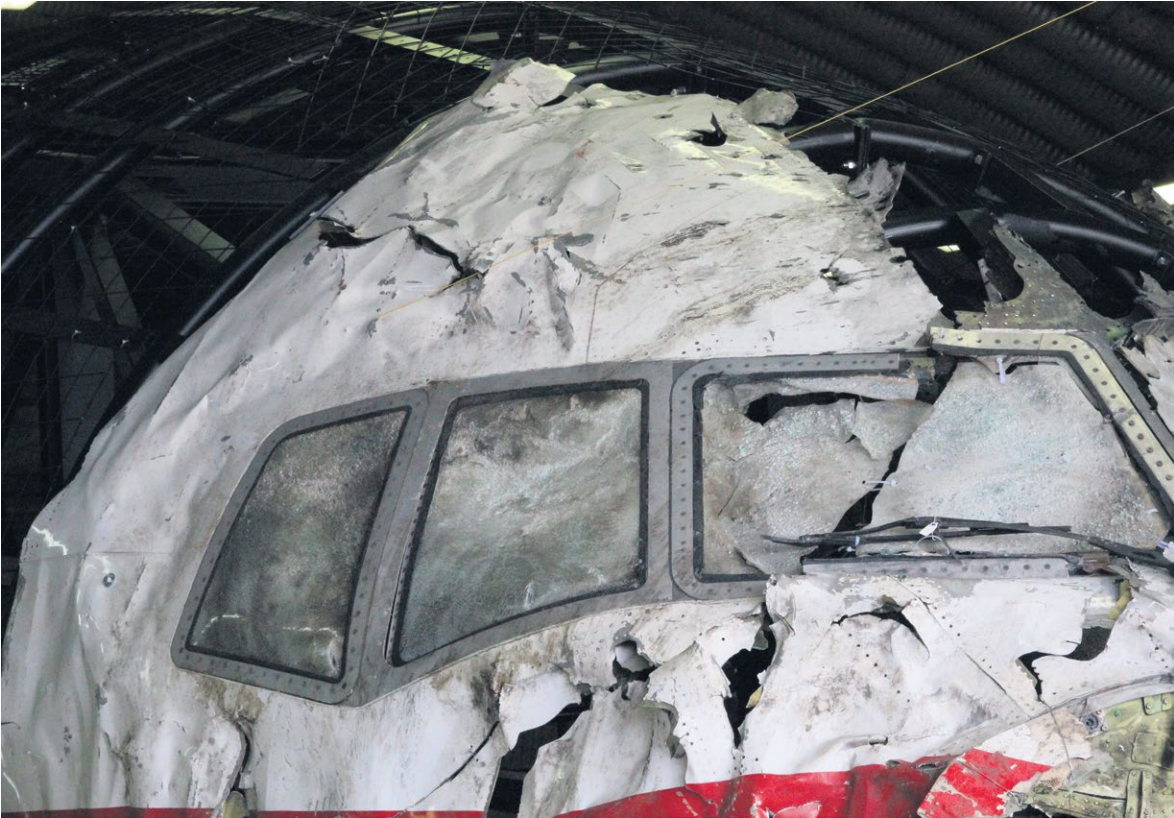
Figuur 45: Rechterzijde van de cockpit. (Bron: Onderzoeksraad voor Veiligheid)

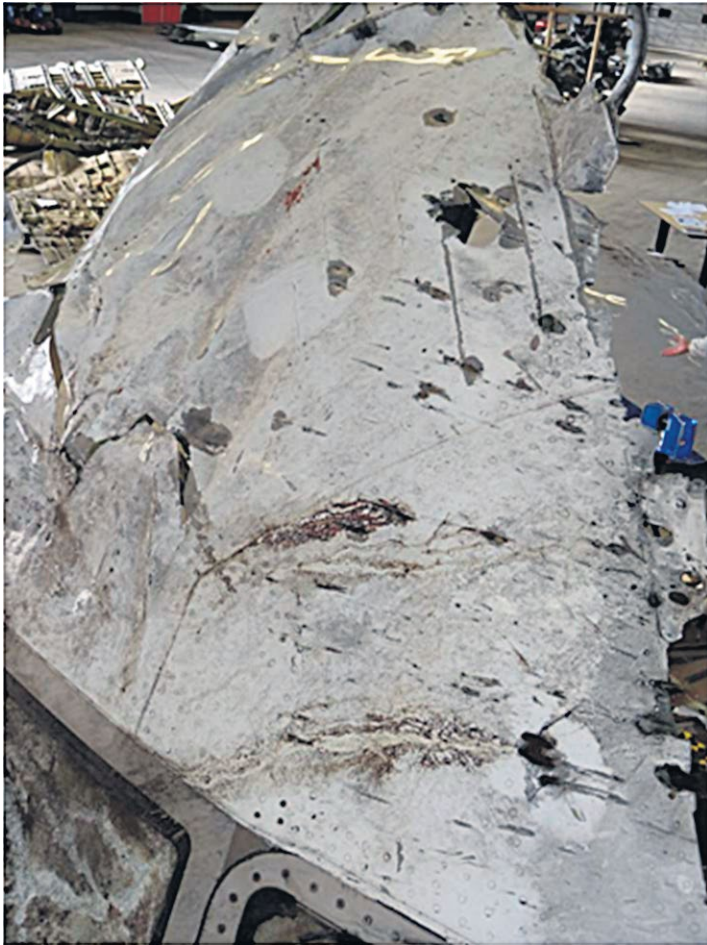
Figuur 46: Cockpitdak aan de rechterzijde, gezien van voor naar achter. (Bron: Onderzoeksraad voor Veiligheid)

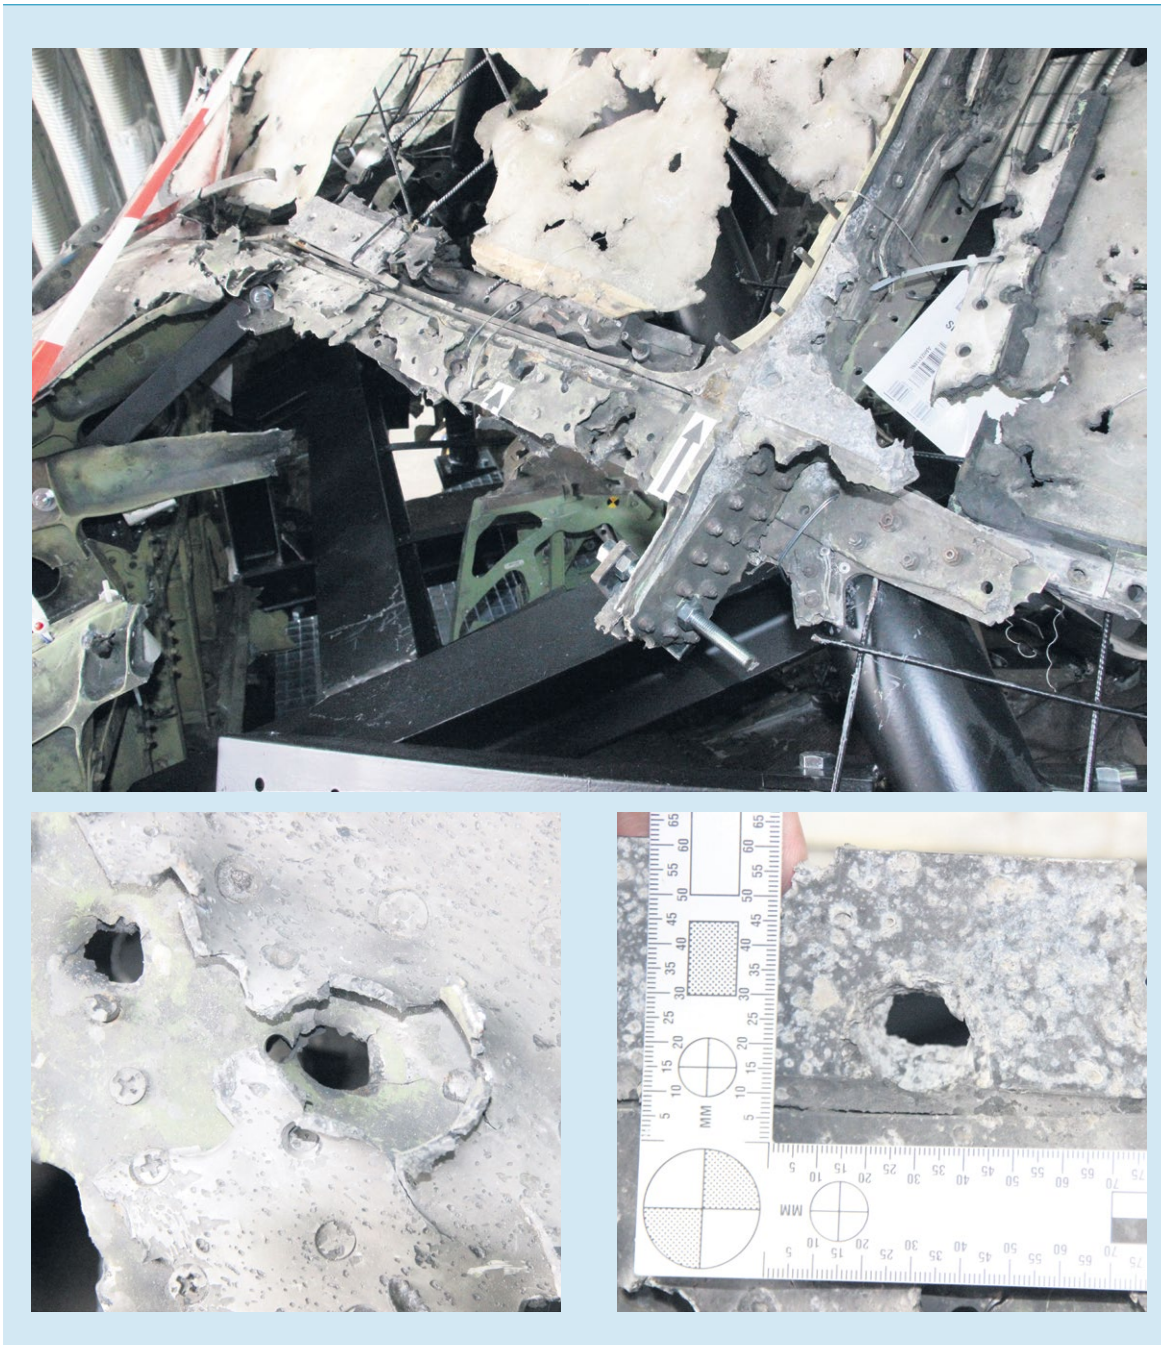
Figuur 47: Deel van het frame van het cockpitraam aan de linkerkant met een uitvergroot detail. De doorboringsschade had een regelmatig patroon van grote en kleine gaten. (Bron: Onderzoeksraad voor Veiligheid)
