# MH17

# Crash van Malaysia Airlines vlucht MH17

Hrabove, Oekraïne, 17 juli 2014

Den Haag, oktober 2015

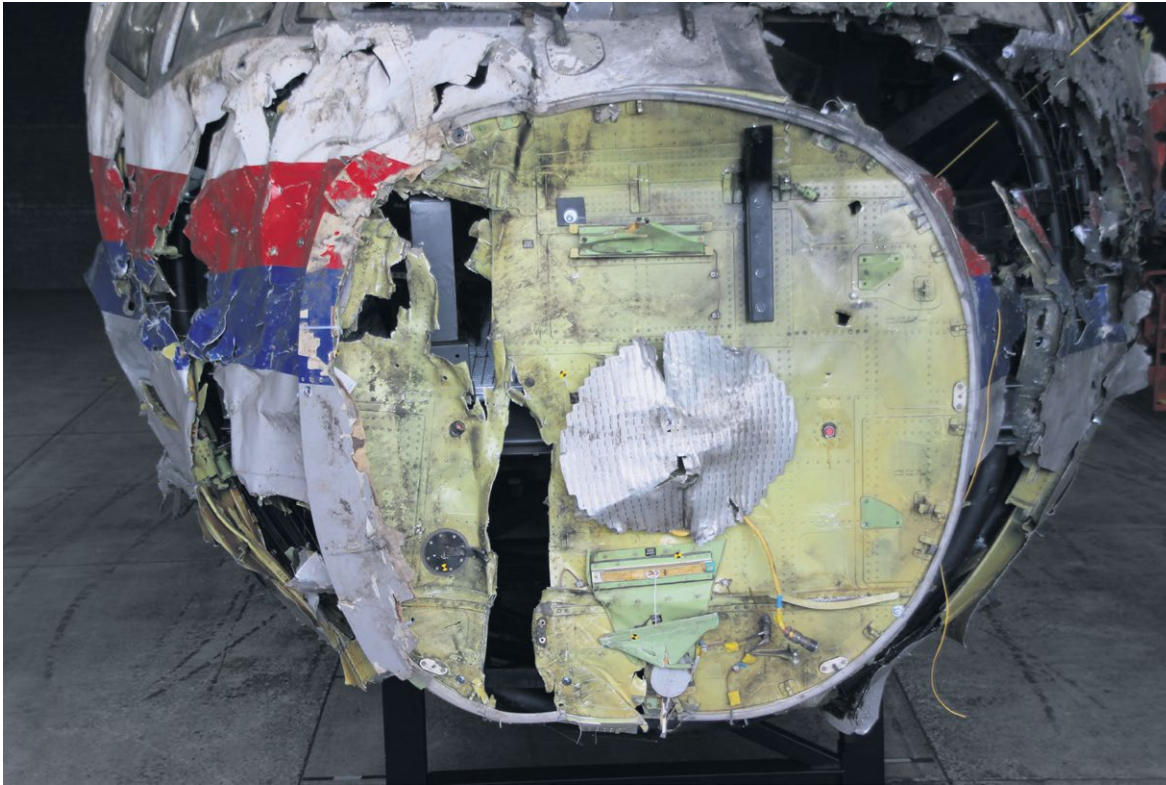
Figuur 48: Drukschot cockpit bij de aansluiting met de neuskegel. (Bron: Onderzoeksraad voor Veiligheid)

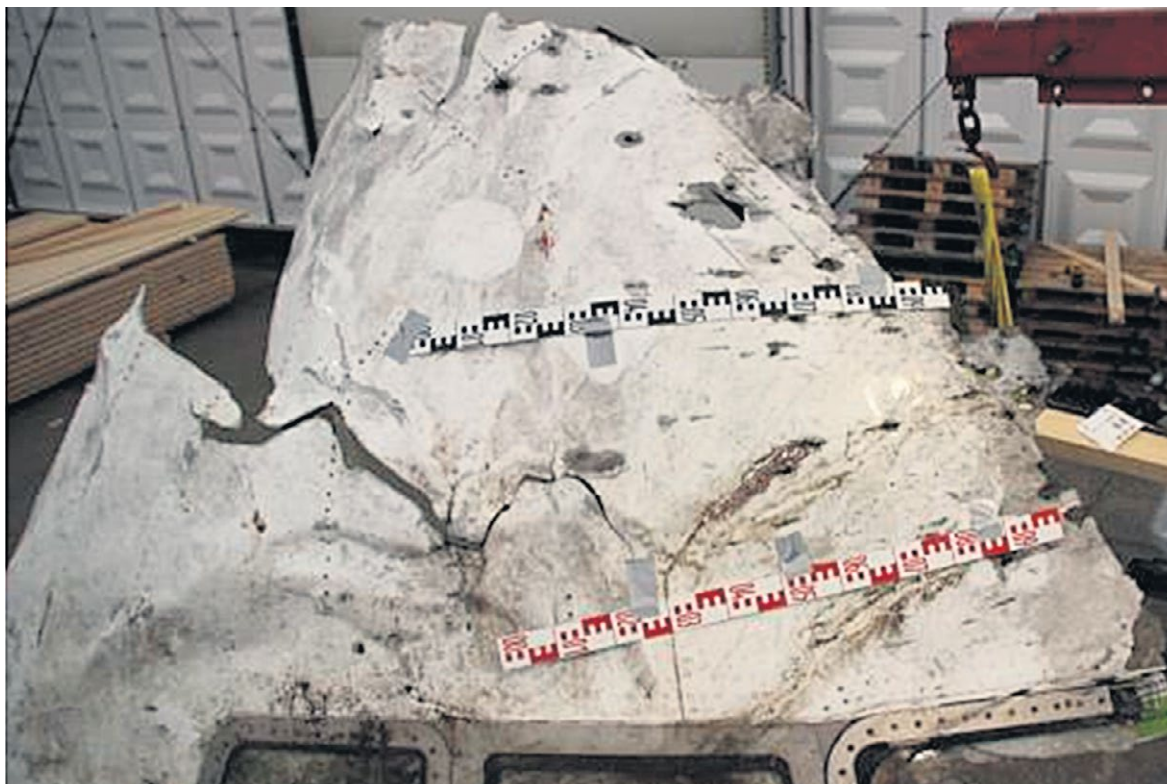
Figuur 49: Schampen op cockpitdak. (Bron: NLR)

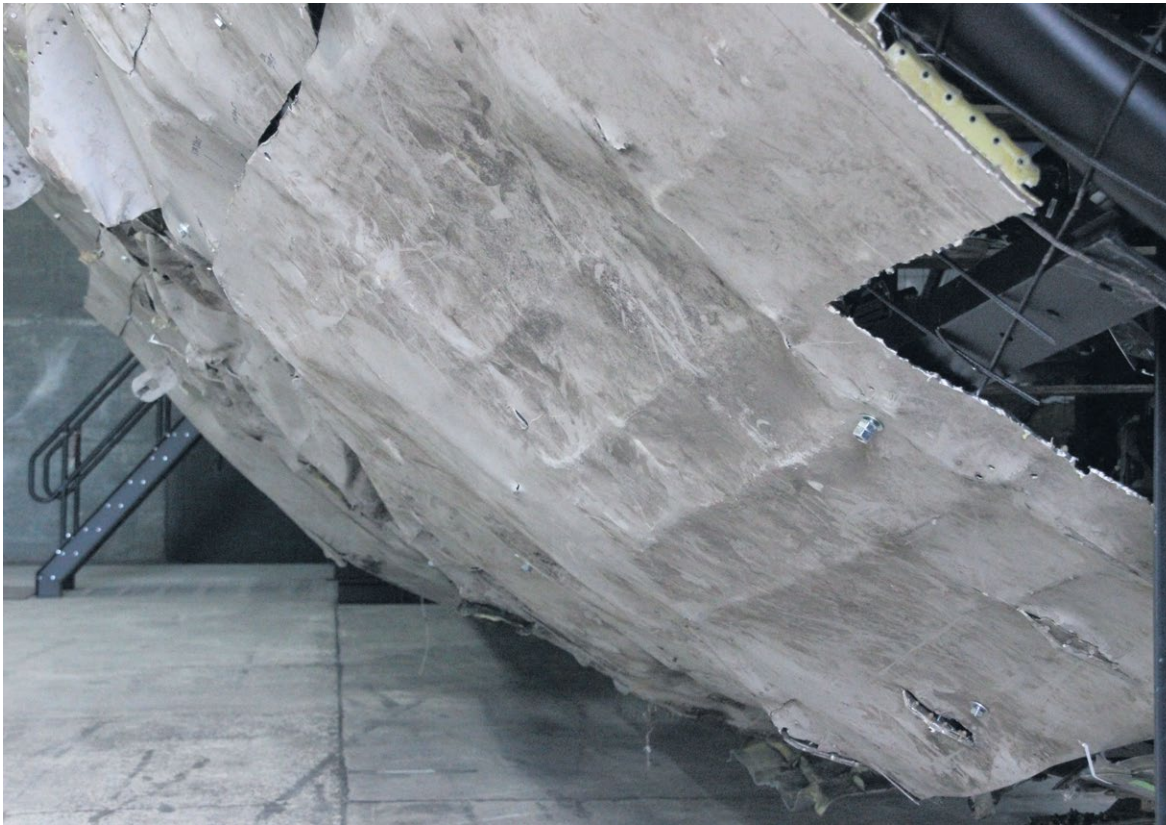
Figuur 51: Schade door drukgolf aan de rechtervoorzijde van de romp. Het paneel was ook beschadigd door het uiteenvallen van het vliegtuig en het neerstorten op de grond. (Bron: Onderzoeksraad voor Veiligheid)

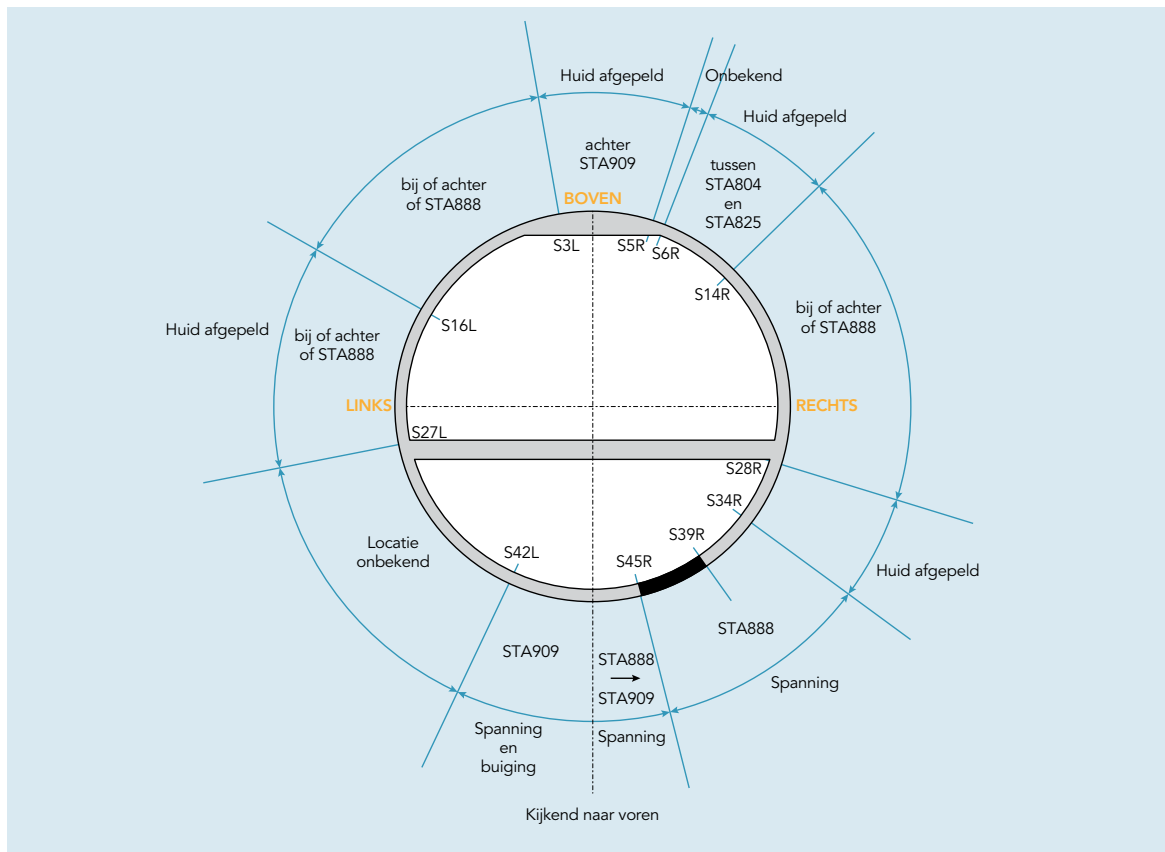
Figuur 68: Waargenomen positie van breuk bij STA888/909 en type belasting van de breuk bij STA888/909. Alleen tussen langsspananten 45R en 39R sluiten delen van het voorste deel en het middendeel van de romp op elkaar aan. De dikke lijn in de figuur geeft deze locatie aan. (Bron: Onderzoeksraad voor Veiligheid)

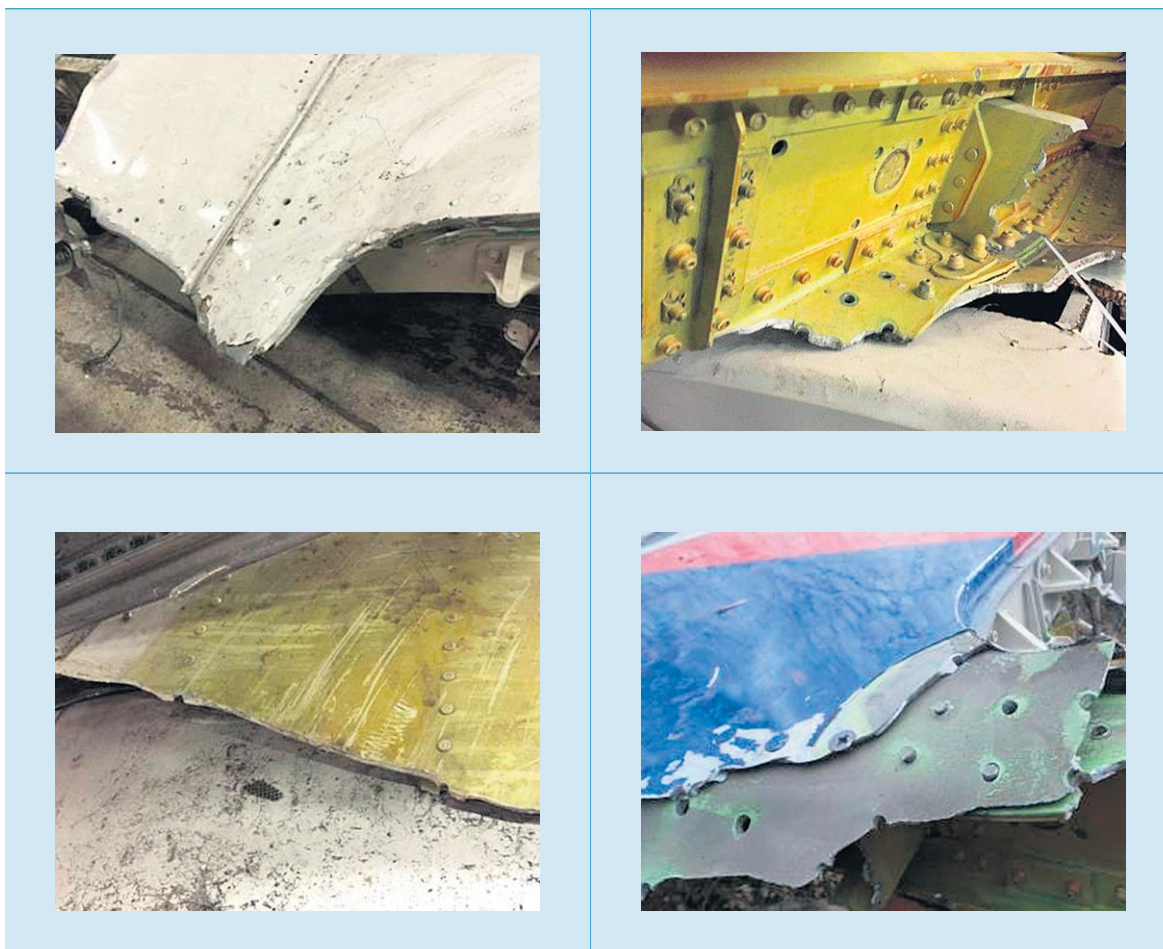
Figuur 69: Voorbeeld van breuk als gevolg van overmatige trekspanning bij passagiersdeuren 3L en 3R. (Bron: Onderzoeksraad voor Veiligheid)

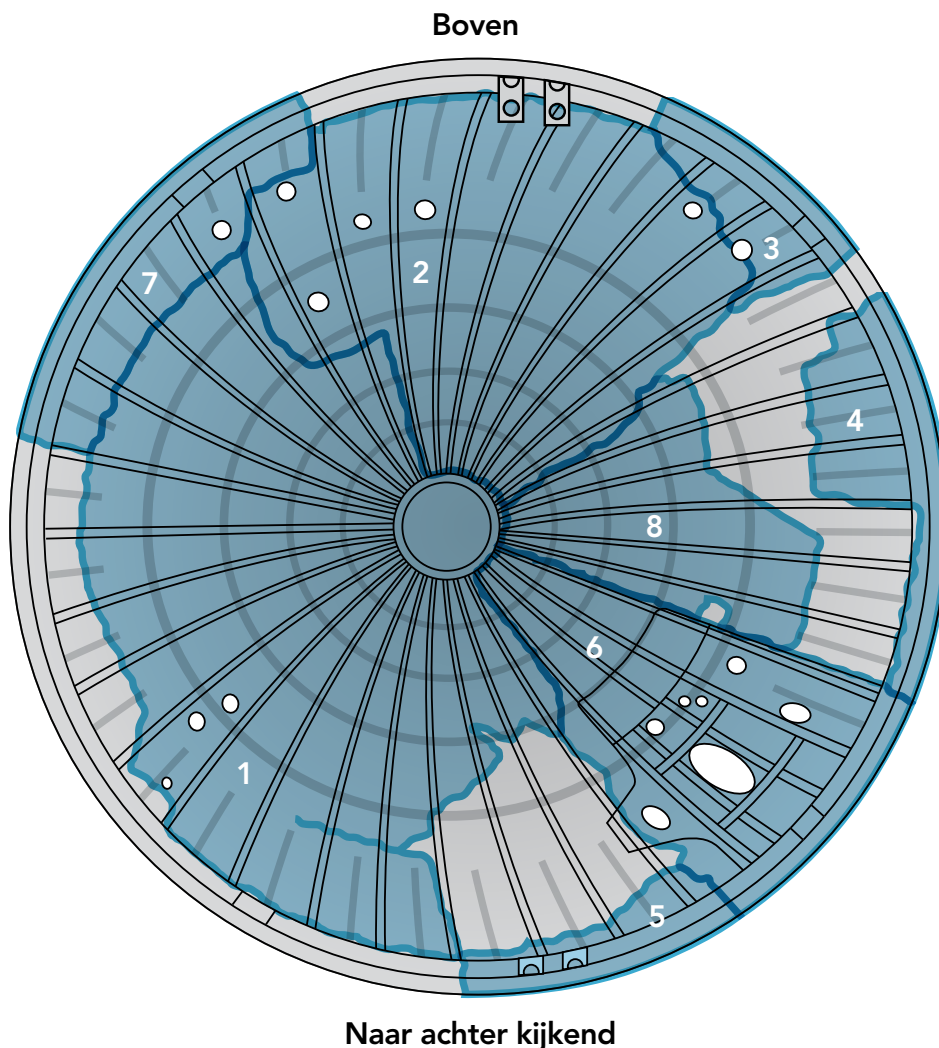
Figuur 71: Breuken in het achterste drukschot. Naar achter kijkend. De delen die beschikbaar waren voor onderzoek zijn genummerd van 1 tot en met 8. (Bron: Onderzoeksraad voor Veiligheid)

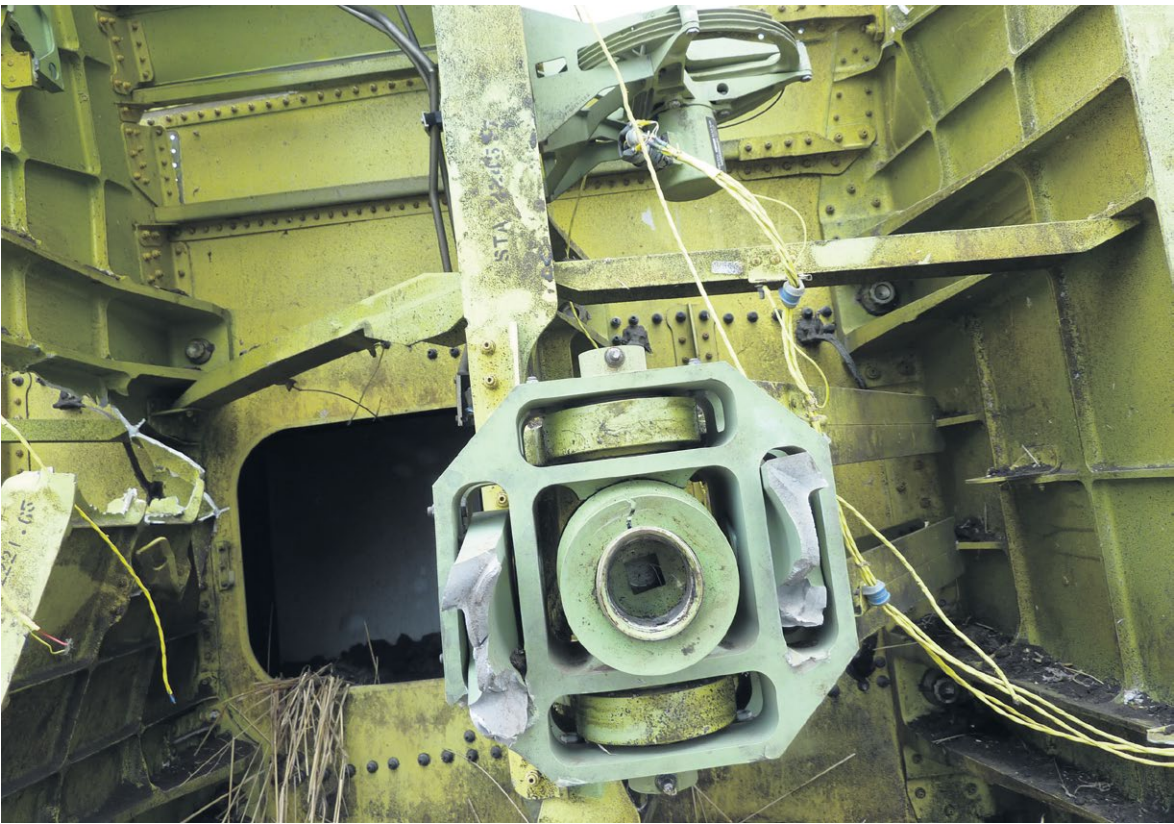
Figuur 72: Overbelastingsbreuk van het verticale staartvlak. (Bron: Onderzoeksraad voor Veiligheid)
