## ONDERZOEKSRaad VOOR VEILIGHEID

# MH17

## MH17 Crash

### Onderzoek MH17 crash

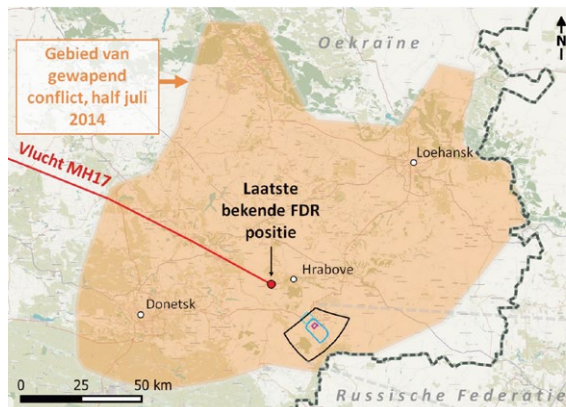
Combinatieschets van de berekende gebieden. De Russische Federatie heeft op verzoek van de Onderzoeksraad een mogelijk gebied berekend, zonder daarmee te willen bevestigen dat het een 9N314M raketkop, een 9M38-serie raket of een Buk grond-luchtraketsysteem betrof. (Bron: Onderzoeksraad voor Veiligheid)

De exacte positie en hoek van waaruit de raket is afgeschoten, de snelheid waarmee dat is gebeurd en de omstandigheden op dat moment ter plaatse zijn niet precies vast te stellen. Op basis van het inslagpatroon, de inslaghoek en andere data is een berekening gemaakt van het vliegp pad van de raket, afkomstig uit een gebied van circa 320 vierkante kilometer in het oostelijk deel van Oekraïne.

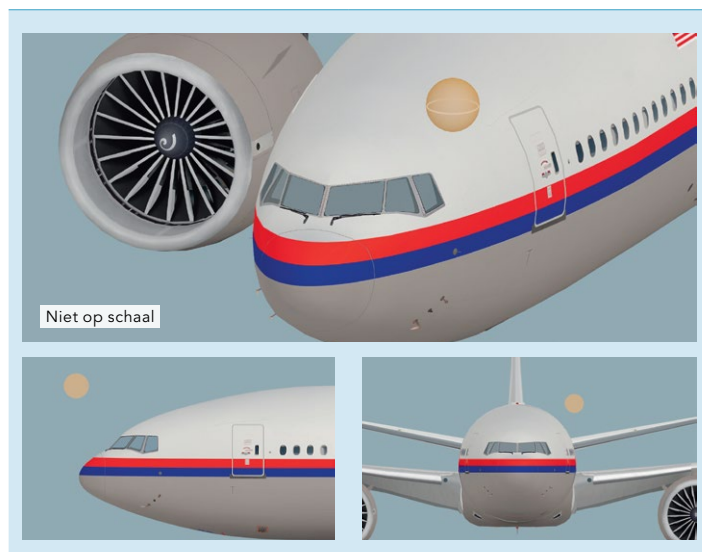
De opname van de Cockpit Voice Recorder eindigde abrupt om 13.20:03 uur. In de laatste 20 milliseconden van de opname is een hoogenergetische geluidsgolf van 2,3 milliseconden gedetecteerd. De bron van deze geluidsgolf was te lokaliseren buiten het toestel, aan de linker bovenkant van de cockpit. Dit komt overeen met de positie van de raketkop op het moment van ontploffing.

Vereenvoudigde weergave van het ruimtelijk volume van de detonatielocatie volgens drie onafhankelijke simulaties. (Bron: Onderzoeksraad voor Veiligheid)

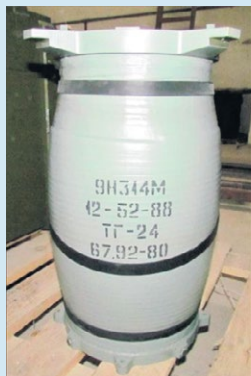
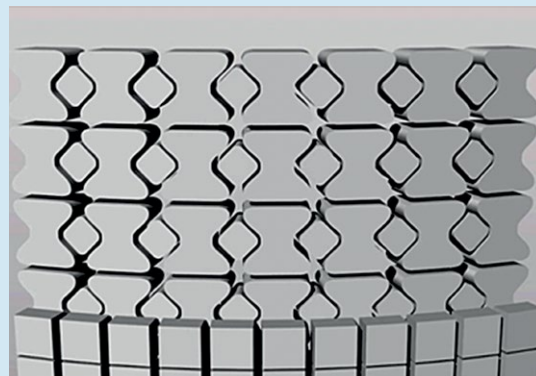
De deeltjes die zijn aangetroffen in het vliegtuig en in de lichamen van drie bemanningsleden bestonden voornamelijk uit ongelegeerd staal. De deeltjes hebben de vorm van blokjes en vlinderstrikjes. Het aantal inslagen, het spreidingspatroon en de vorm van de hoogenergetische deeltjes die zijn aangetroffen, komen overeen met de voorgevormde deeltjes in de raketkop van het model 9N314M.

Links: voorbeeld van een 9N314M-raketkop. Midden: de verschillend gevormde deeltjes in de raketkop. Rechts: 3D-print van de rangschikking van de voorgevormde deeltjes.

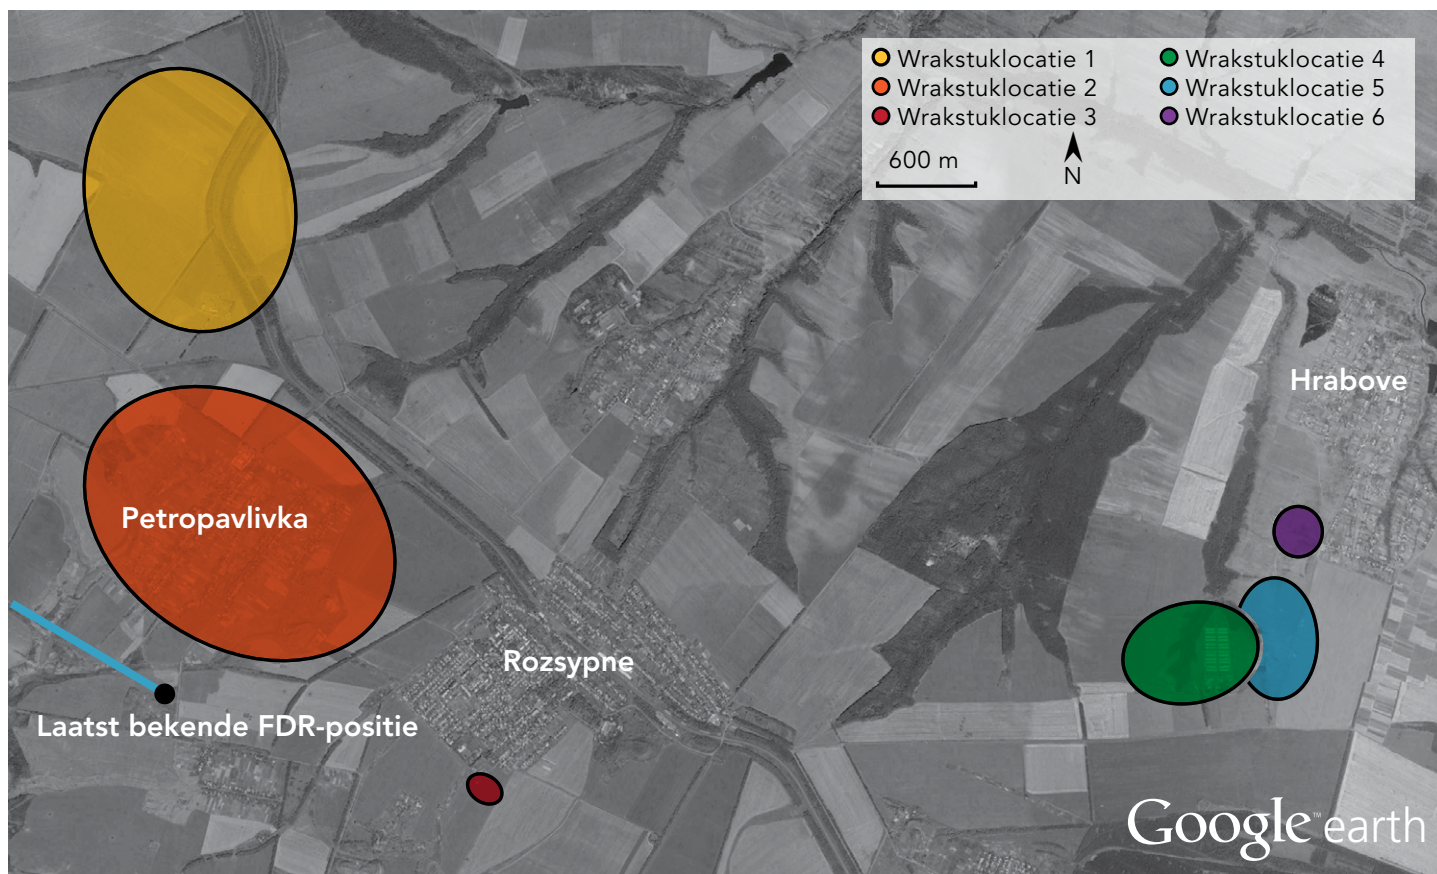
De wrakdelen die gevonden werden bij de dorpen Rozsypne en Petropavlivka (locaties 1, 2 en 3) tonen dat de cockpit en het voorste deel van het vliegtuig als eerste zijn losgekomen en neergestort. Het middelste en achter-

ste deel van de romp bleven in eerste instantie intact en kwamen een aantal kilometer verder oostwaarts terecht nabij het dorp Hrabove (locaties 4, 5 en 6). De verdeling van de wrakstukken over deze drie oostelijke gebieden laat zien dat vervolgens het einde van de romp, de vleugeldelen en het staartdeel zijn neergestort, gevolgd door het middendeel dat ondersteboven terecht is gekomen. Er ontstond

een felle brand op de plek waar het middelste gedeelte en de motoren zijn neergekomen. Het middendeel van het vliegtuig is daarbij vrijwel geheel verwoest.

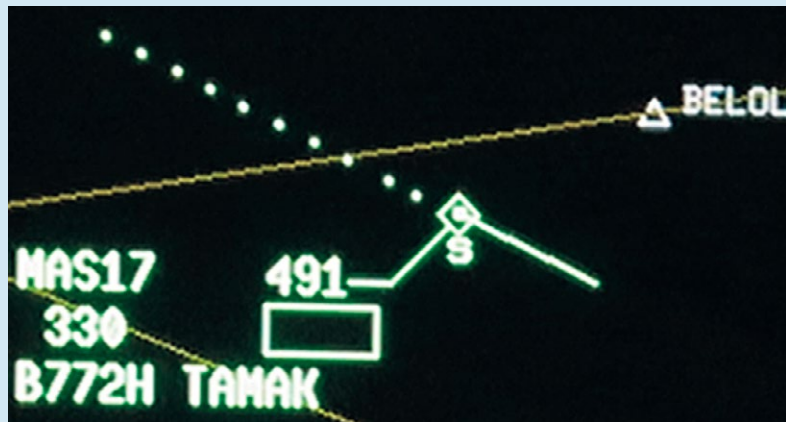
Beeld van het radarscherm van de Oekraïense luchtverkeersleiding waar informatie over het toestel en de navigatie van vlucht MH17 is te zien.

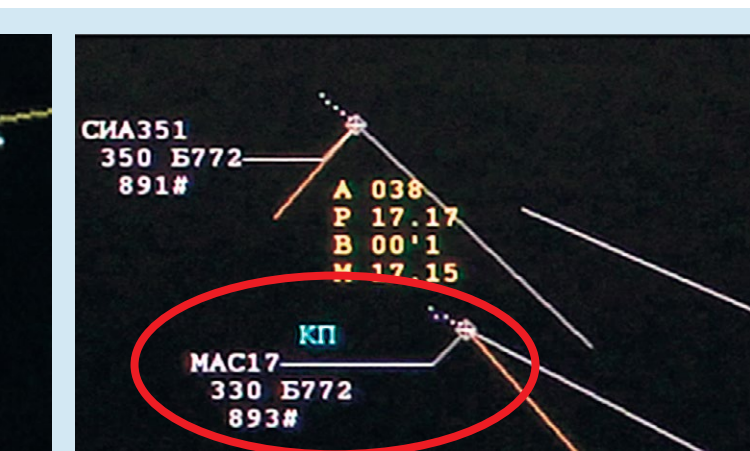
Beeld van het radarscherm van de Russische luchtverkeersleiding met daarop vlucht MH17 en bijbehorende gegevens over de vlucht.

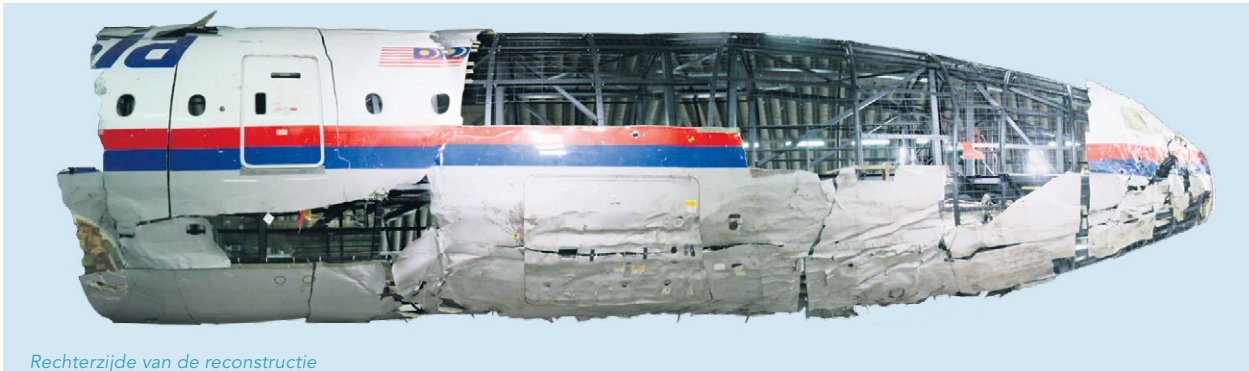
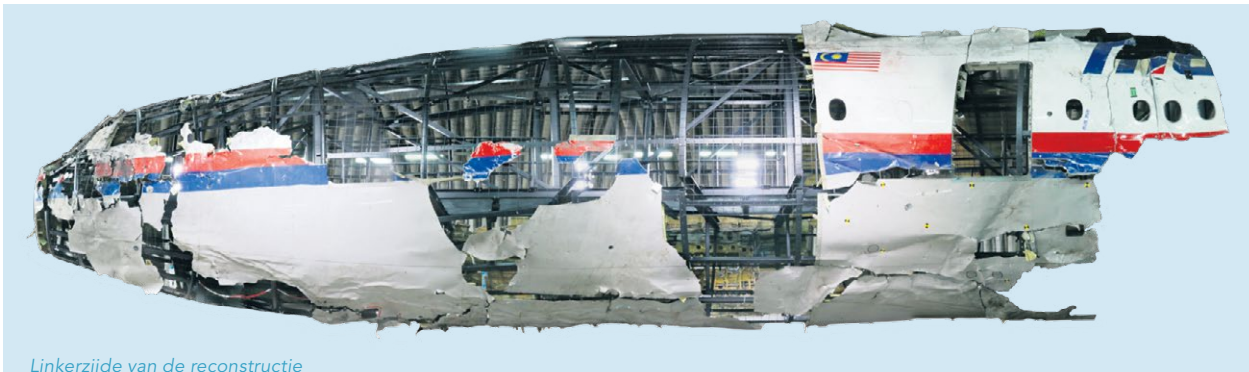
De reconstructie laat zien welke impact de inslag heeft gehad op het toestel, vanuit welke hoek de cockpit is geraakt en hoe het toestel vervolgens in stukken is gebroken.

Aan dit gereconstrueerde deel van de cockpit is de inslag van de hoogenergetische deeltjes goed te zien. Onderzoek aan het inslagpatroon heeft aangetoond dat de raketkop iets linksboven de cockpit ontplofte en de deeltjes zich via een kenmerkend patroon verspreidden en het vliegtuig doorboorden.

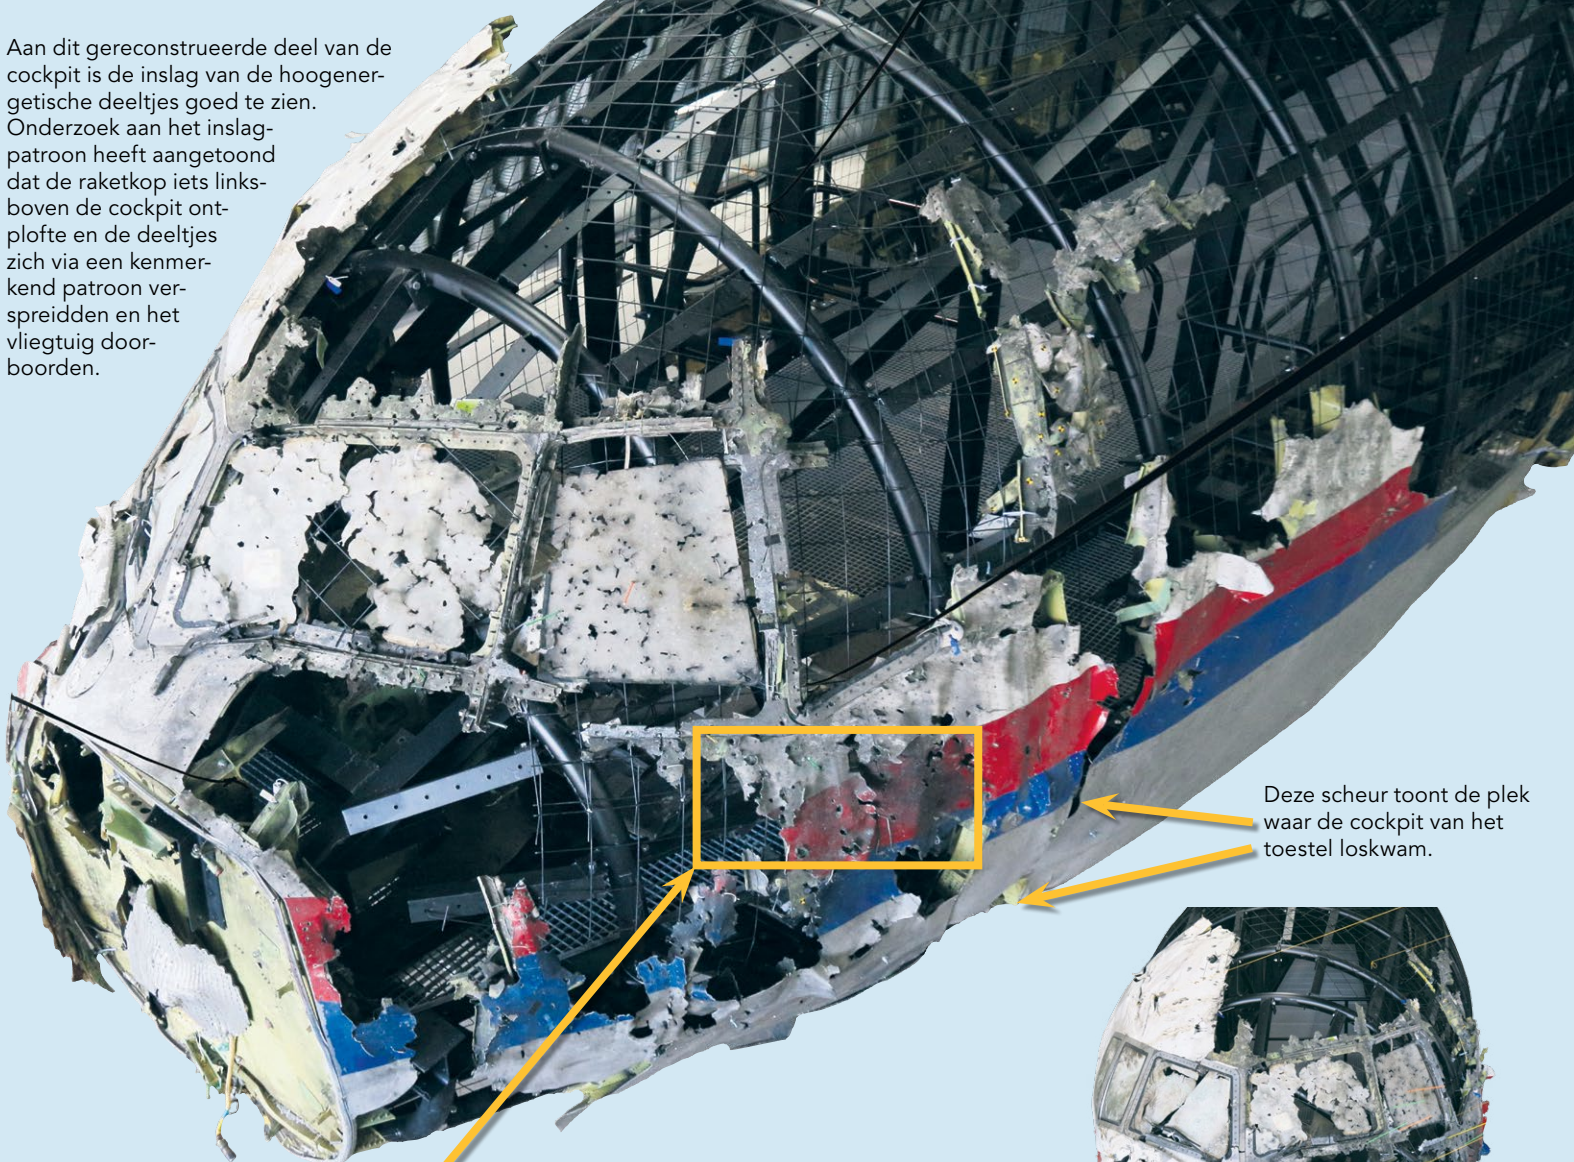
Deze scheur toont de plek waar de cockpit van het toestel loskwam.

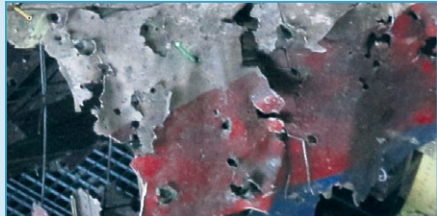
Aan de vorm en het patroon van de inslag is te zien dat verschillend gevormde deeltjes het vliegtuig raakten.
