# Onderzoek naar de inslagschade op de wrakstukken van vlucht MH17

Onderzoeksraad voor Veiligheid

NLR-CR-2015-155-PT-2 - September 2015

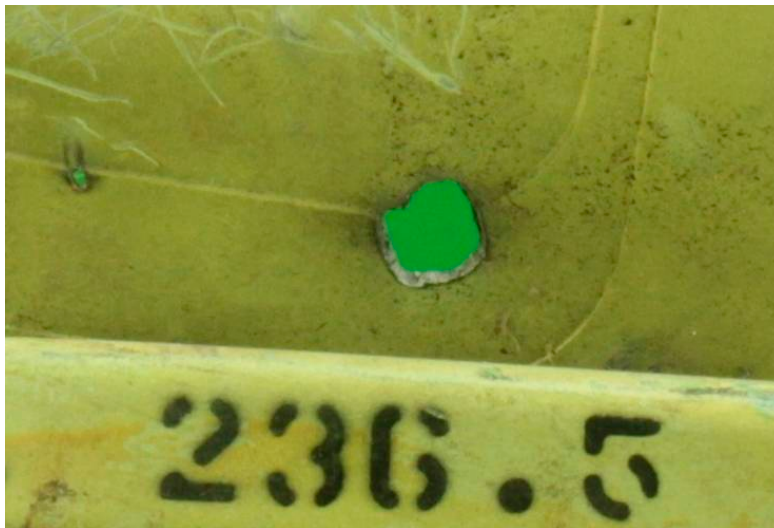
2. Ponsschade (*plugging*). Bij ponsschade produceert het hoogenergetische object dat in de plaat inslaat een relatief zuivere opening door een deel van de plaat, oftewel een plug, eruit te drukken.

*Figuur 4: Ponsschade (Bron: OVV)*

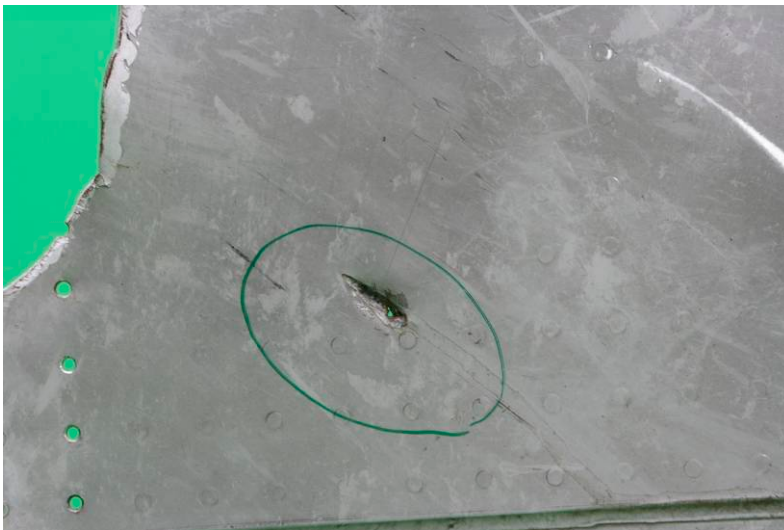
4. Schampschade (*ricochet*). Wanneer de inslaghoek op een plaat flauw is, kan het object de plaat niet volledig doorboren en ketst af, waardoor niet-doorborende schampschade ontstaat.

Figuur 6: Schampschade (Bron: OVV)

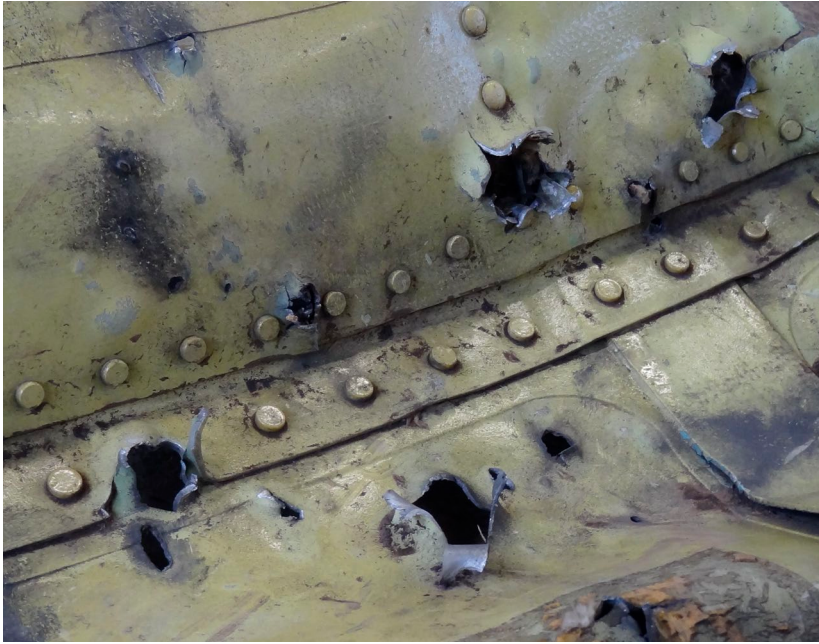
De waargenomen inslagschade door hoogenergetische objecten kwam van buiten het vliegtuig. Zowel de waargenomen doordringende schade als de ponsschade zijn geïdentificeerd als inkomende schade waarbij het plaatmateriaal naar binnen is gebogen (Figuur 8). De niet-doorborende schade en de schampschade komen ook duidelijk van buiten het vliegtuig.

*Figuur 8: Plaatmateriaal naar binnen gebogen. Gezien vanaf de binnenkant van de constructie*

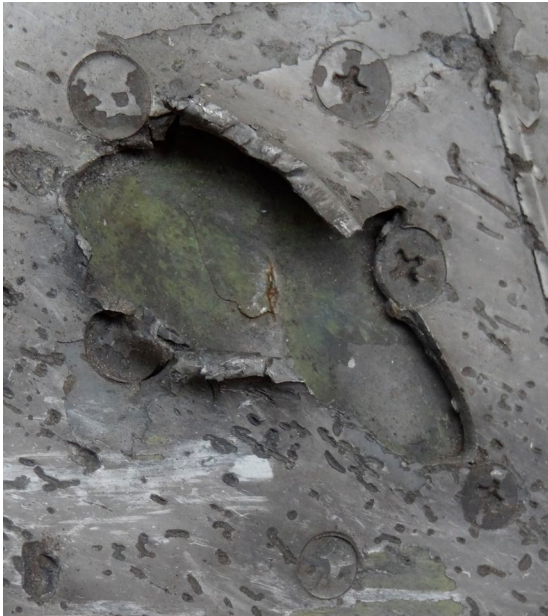
Op bepaalde delen van de constructie, waar meerdere lagen plaatmateriaal waren samengeklonken, sloegen sommige hoogenergetische objecten in de constructie in onder een flauwe hoek, waarbij de buitenste plaat van de constructie werd doorboord en de objecten afketsten van de tweede plaat om via de buitenste plaat weer naar buiten te komen. Dit veroorzaakt doorboring van de buitenste laag, zoals te zien is in Figuur 9.

*Figuur 9: Doorboring van de buitenste laag*

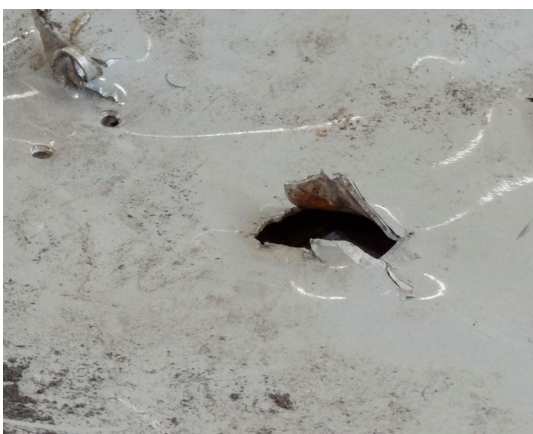
Aan de wrakstukken aan de rechter onderkant van de cockpit is uitschotschade (*exit damage*) waargenomen (Figuur 10). Dit is een indicatie van een inslagrichting op de cockpit van linksboven naar rechtsonder.

*Figuur 10: Uitschotschade aan de rechteronderkant van de cockpit*

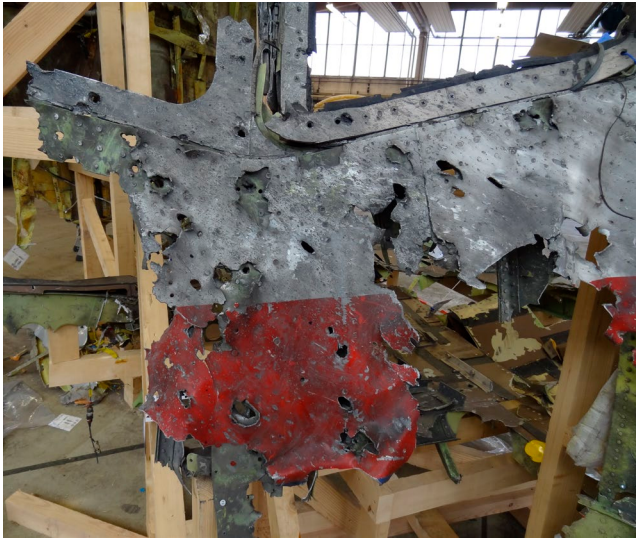
Op het wrakstuk van de cockpit met het grootste aantal doorboringen werd de grootte van de perforaties veroorzaakt door deze doorboringen gemeten (Figuur 12). Alleen de schade waarvan werd beoordeeld dat deze het resultaat was van afzonderlijke objecten die de plaat volledig hadden doorboord, werd meegenomen. Van elke perforatie werd de afmeting loodrecht op de inslagrichting gemeten (Figuur 13). Alleen deze afmeting geeft een indicatie van de grootte van het voorwerp dat de schade heeft veroorzaakt. De grotere afmeting, evenwijdig aan de projectie van de inslagrichting op de plaat, is het resultaat van de snelheid en de hoek waarmee het voorwerp de plaat raakt. Zoals te zien is in Figuur 14, varieert de gemeten grootte tussen de 6 mm en 14 mm.

Figuur 12: Wrakstuk gebruikt voor de meting van de grootte van de doorboringsschade

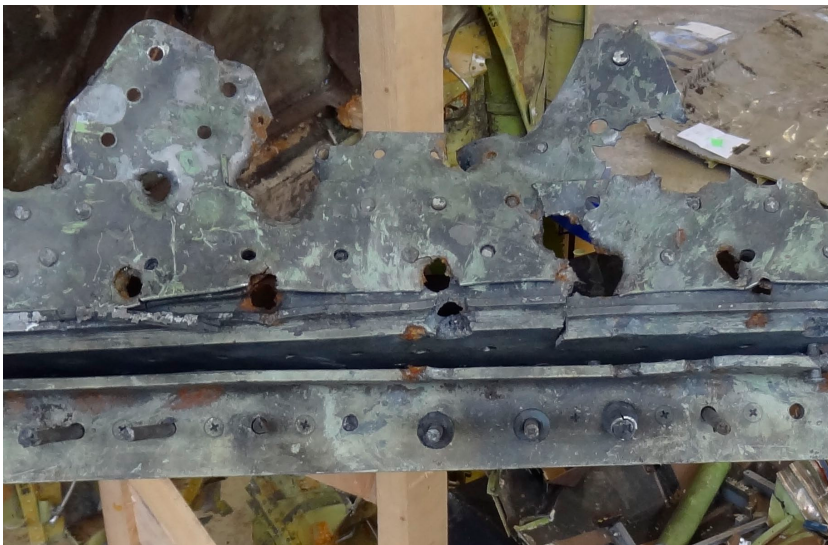
Op diverse onderdelen van de wrakstukken was een regelmatig patroon van treffers te zien. In Figuur 15 en Figuur 16 zijn voorbeelden te zien van treffers op regelmatige afstanden. Deze regelmaat van treffers is een indicatie dat de schade werd veroorzaakt door een springkop met voorgevormde, afzonderlijke fragmenten. Zie paragraaf 6.10 voor een meer gedetailleerde bespreking van dit onderwerp.

*Figuur 15: Regelmaat van treffers op de bovenste raamstijl van de cockpit*

- De regelmaat van de treffers is een aanwijzing dat de schade is veroorzaakt door een springkop met voorgevormde fragmenten.
- De fragmenten die in de wrakstukken van de cockpit zijn gevonden tonen aan dat één type fragment van de springkop een kenmerkende vlindervorm had.

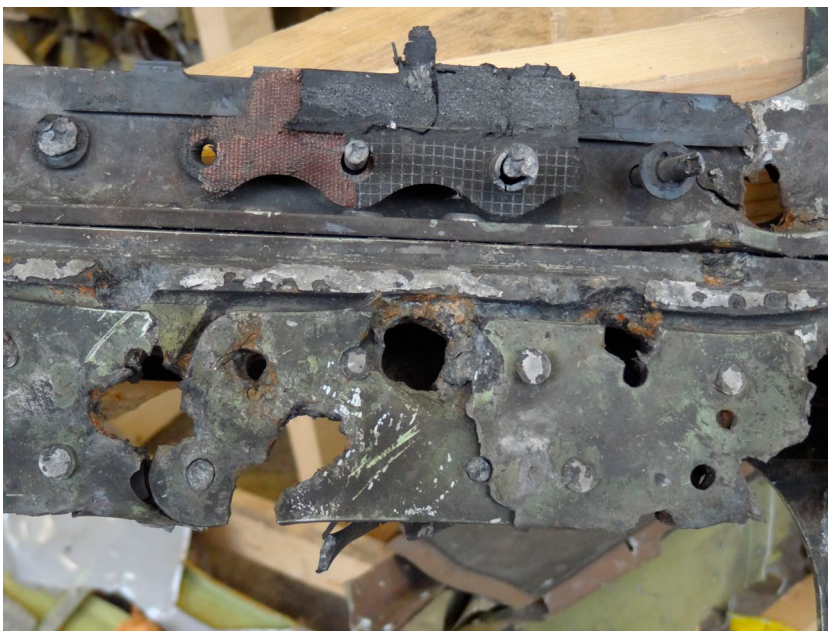
*Figuur 16: Regelmaat van treffers op de onderste raamstijl van de cockpit*

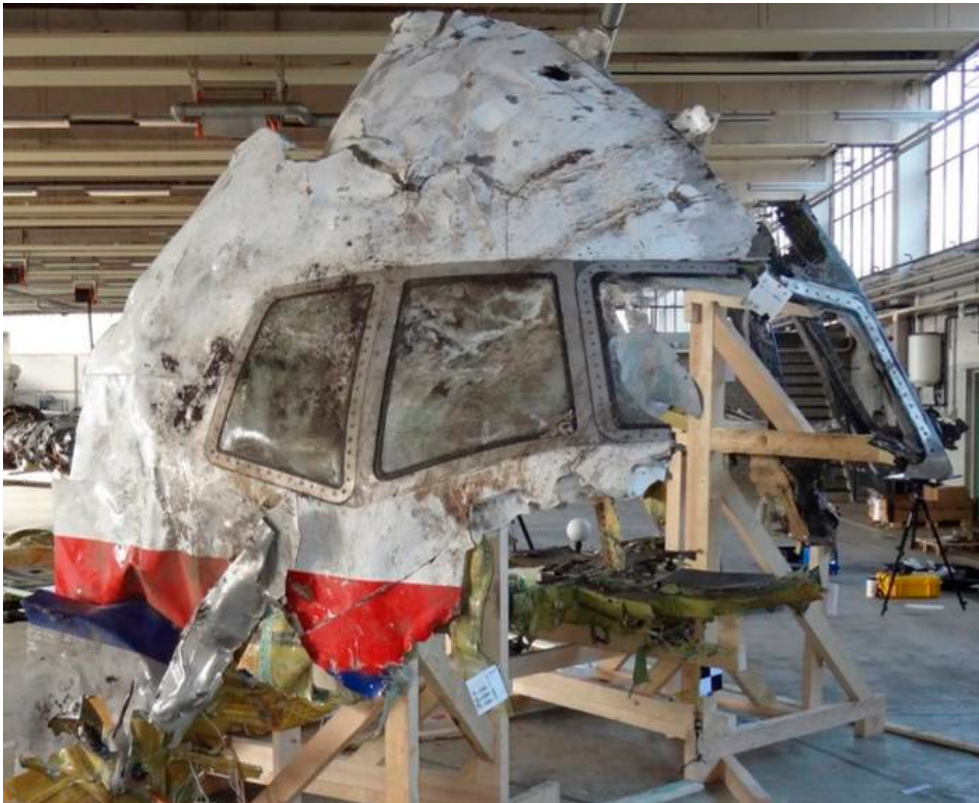
De hoofdlocatie van de inslagschade door hoogenergetische objecten is aan de linker bovenkant van de cockpit. De rechterkant van de cockpit vertoont geen inslagschade door hoogenergetische objecten. In het bijzonder de twee zijruiten aan de kant van de copiloot aan de rechterkant hebben geen doorboringsschade (perforaties) zoals te zien is in Figuur 17.

*Figuur 17: Rechterkant van de cockpit*

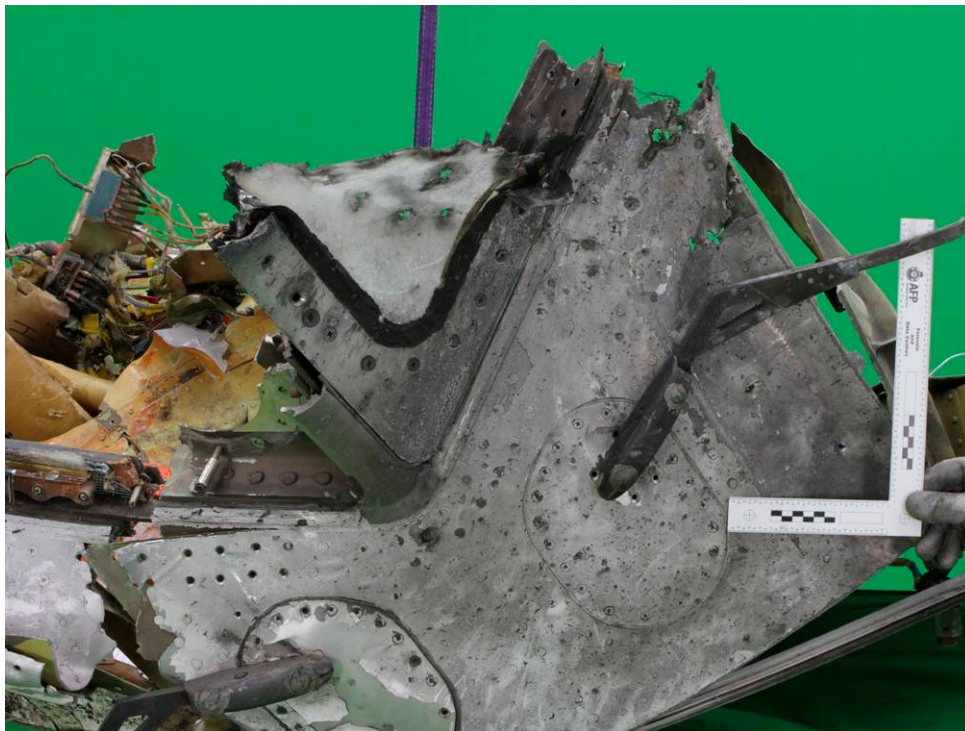
Er is een relatief duidelijke grens tussen de delen van het wrak die zijn geraakt door de inslag van hoogenergetische objecten en de delen die niet zijn geraakt. Aan de voorzijde van de cockpit ligt deze grens bij de voorste hoek van de voorruit, aan de kant van de gezagvoerder (linkerkant). Figuur 18 toont deze hoek samen met de twee ruitenwissers. De voorste inslagschade is net boven en achter deze hoek te vinden, zoals te zien is aan de doorboringsschade (perforaties) in het glas.

*Figuur 18: Voorste hoek van de voorruit aan de linkerkant van de cockpit (Bron: OVV)*

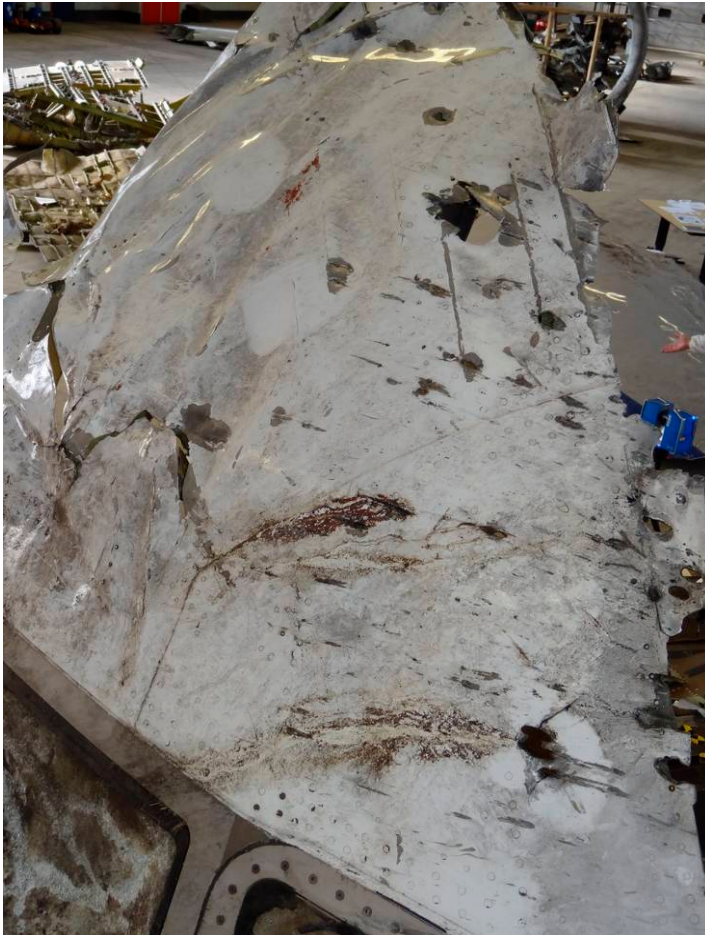
Aan de boven- en rechterkant van de cockpit wordt de grens bepaald door de schampschade op het dak van de cockpit, zoals te zien is in Figuur 19. Aan de rechterkant (stuurboordzijde) van dit gebied is geen inslagschade aanwezig.

*Figuur 19: Rechterkant van het cockpitdak (kijkend van voor naar achter)*

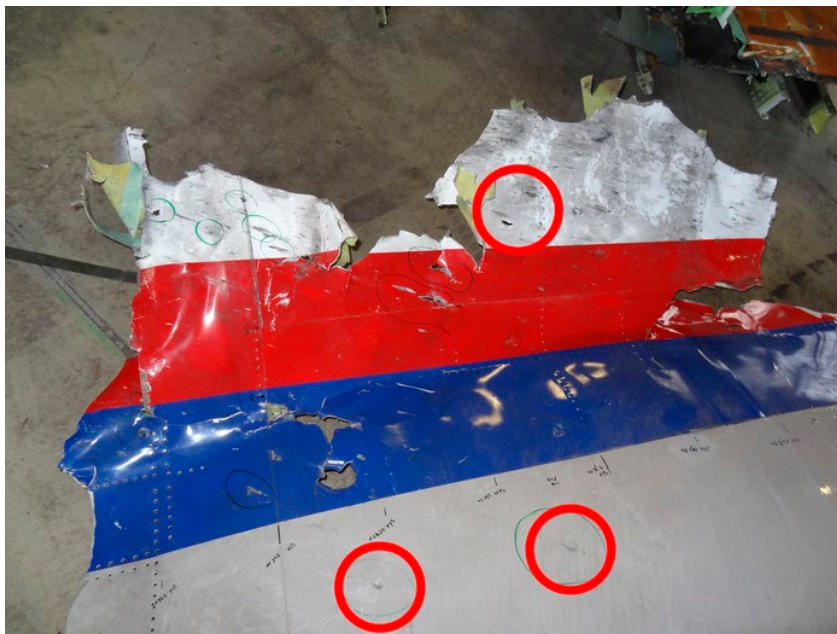
Figuur 21: Linkerpaneel met schampschade door afketsing

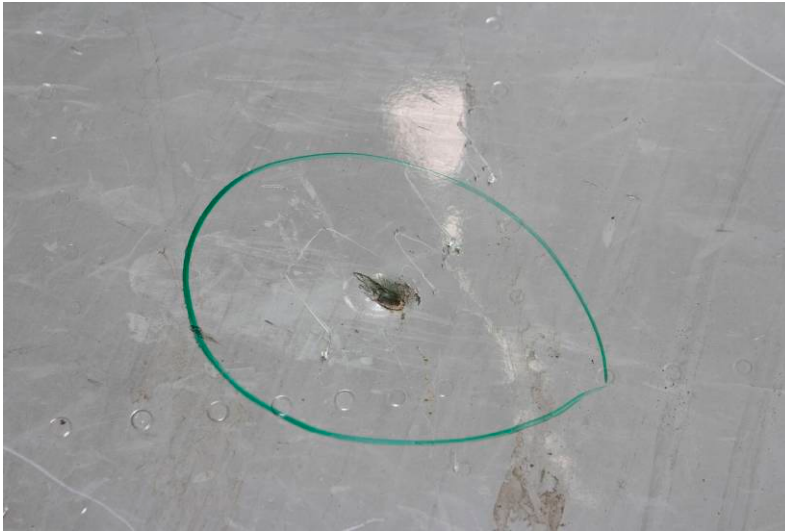
*Figuur 22: Detail van de schampschade van het linkerpaneel*

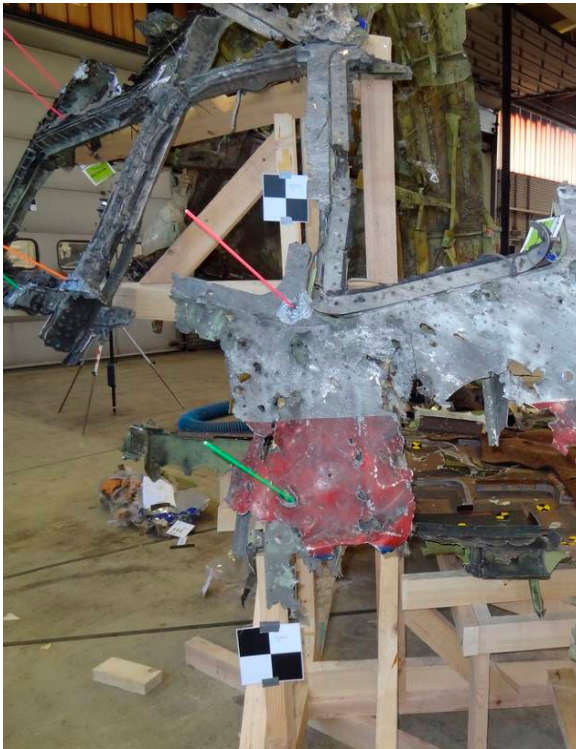
Om de baan van de hoogenergetische objecten te bepalen werd de richting van de schade op diverse onderdelen van de cockpit geanalyseerd. Met behulp van glasvezelstaven en 3D-scans van de constructie werd de richting van de hoogenergetische objecten die meerdere lagen hadden doorboord vastgesteld. De resultaten van deze analyse zijn te vinden in Figuur 23 en Figuur 24. Ook werd de forensische techniek *stringing* (het spannen van draden) gebruikt om de globale richting van de inslagschade op de wrakstukken te analyseren, zoals te zien is in Figuur 25. De herleide banen van de doorboringsschade komen bijeen in een gebied linksboven de cockpit.

Figuur 23: Inslagrichting van de hoogenergetische objecten

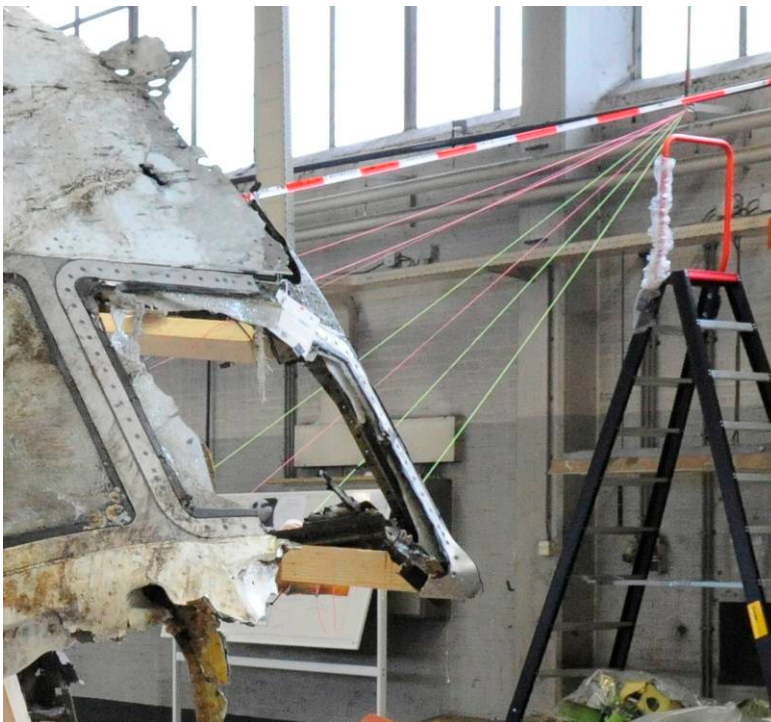
*Figuur 25: Herleiden van de inslagrichting van de hoogenergetische objecten (stringing) om het algemene oorsprongsgebied te bepalen (Bron: OVV)*

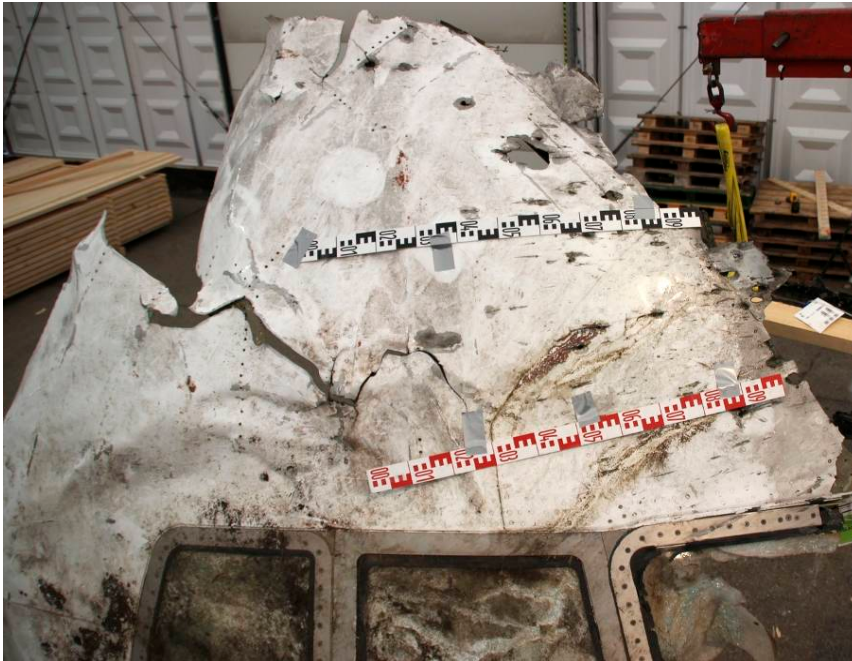
Bij de niet-doorborende schampschade werd de hoek ten opzichte van de constructie gemeten om de richting te kunnen bepalen in het vlak van de vliegtuighuid. Dit werd gedaan voor het cockpitdak (Figuur 26) en de linkerkant van de cockpit.

*Figuur 26: Lokale richting van de schampschade aan het cockpitdak aangegeven door linialen*

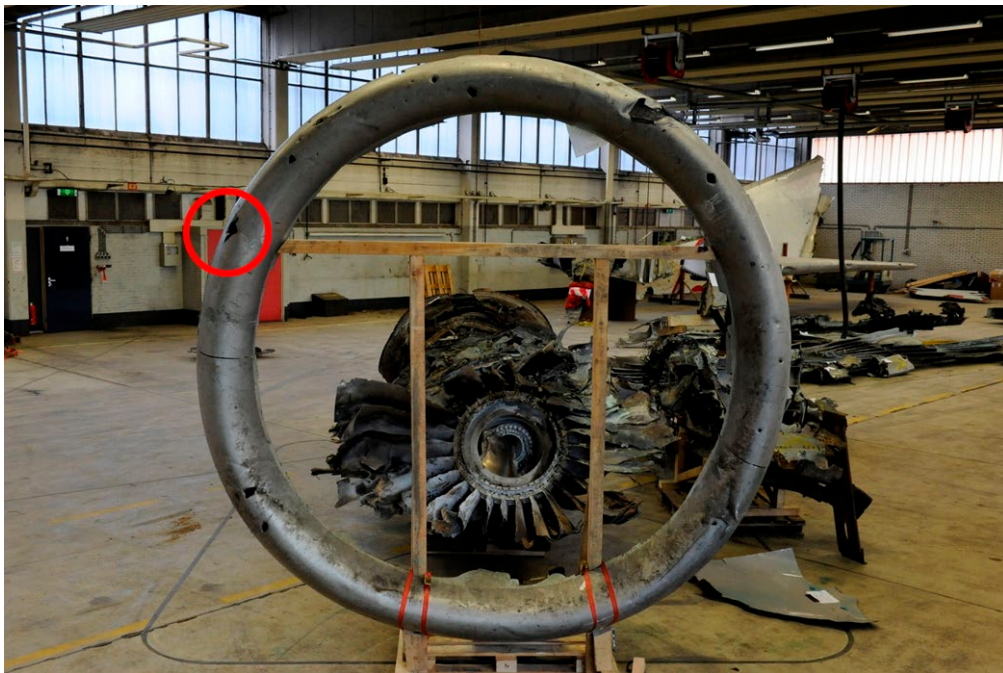
Naast de schade door hoogenergetische objecten aan de cockpit zijn er twee andere gebieden waar inslagschade werd waargenomen: de voorste ring van de motorgondel van de linker motor en de linker vleugeltip. De ring aan de voorkant van de motorgondel van de linker motor is een holle constructie bestaande uit een aerodynamisch gevormde, gekromde voorzijde en een platte achterzijde. Een aantal voorwerpen heeft beide delen van deze constructie van voor naar achteren doorboord, waaruit de richting van de baan van het doorborende voorwerp kan worden herleid. In Figuur 28 en Figuur 29 zijn de perforaties van de voorste en de achterste plaat aangegeven, die zijn veroorzaakt door hetzelfde object. In Figuur 29 is het mogelijk om door beide gaten heen te kijken en daarmee een richtingshoek door deze gaten te bepalen. De ring is op de juiste plaats neergezet ten opzichte van de cockpit, waarvan de achterkant van het voorste drukschot zichtbaar is aan de rechterkant van Figuur 29. De waargenomen perforaties laten zien dat de voorwerpen globaal vanuit een gebied linksboven de cockpit kwamen. De afmetingen van de schade veroorzaakt door objecten die zowel de voorzijde als de achterzijde van de ring hebben doorboord, is significant groter dan die van de inslagschade op de wrakstukken van de cockpit. De grootte van alle perforaties van de voorzijde van de ring is gemeten en ligt tussen 1 mm en 200 mm. Van deze 47 perforaties hebben er slechts 5 dezelfde afmetingen (6 – 14 mm) als de gaten die gemeten zijn op het cockpit paneel van Figuur 14. De objecten die deze 5 perforaties hebben veroorzaakt, hebben geen van allen ook de achterzijde van de ring doorboord.

*Figuur 28: Inslagschade aan de voorzijde van de ring van de motorgondel*

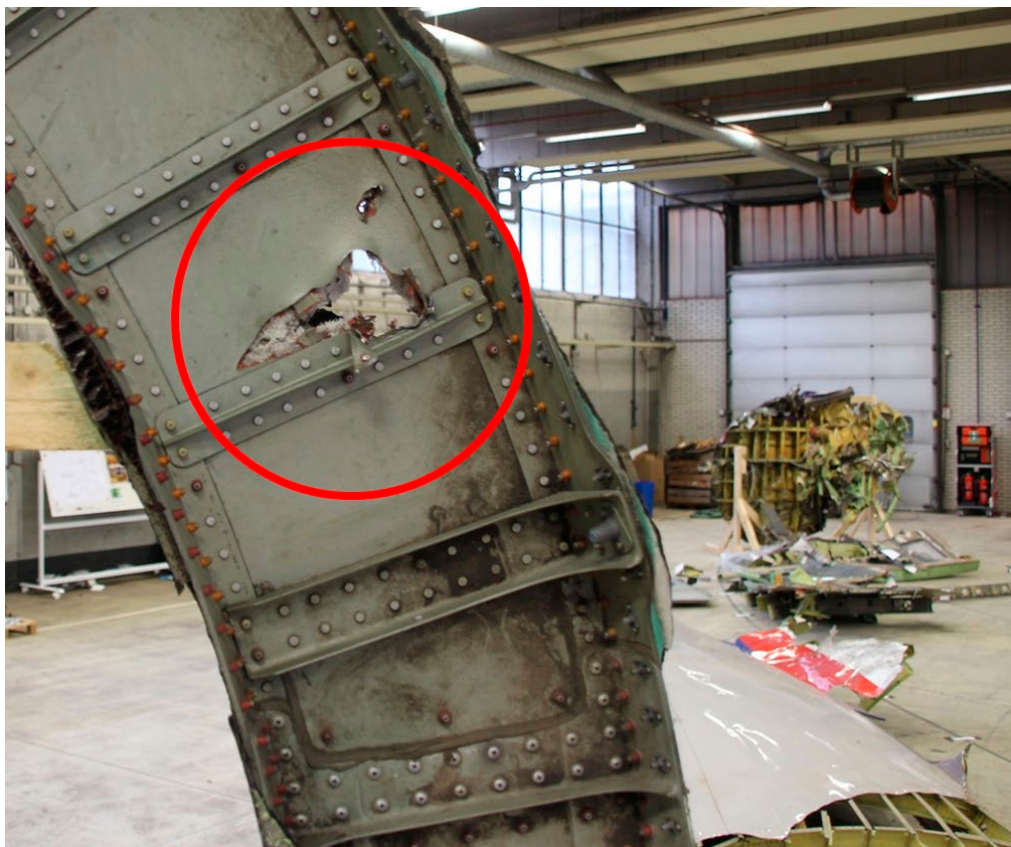
*Figuur 29: Inslagschade aan de achterzijde van de ring van de motorgondel*

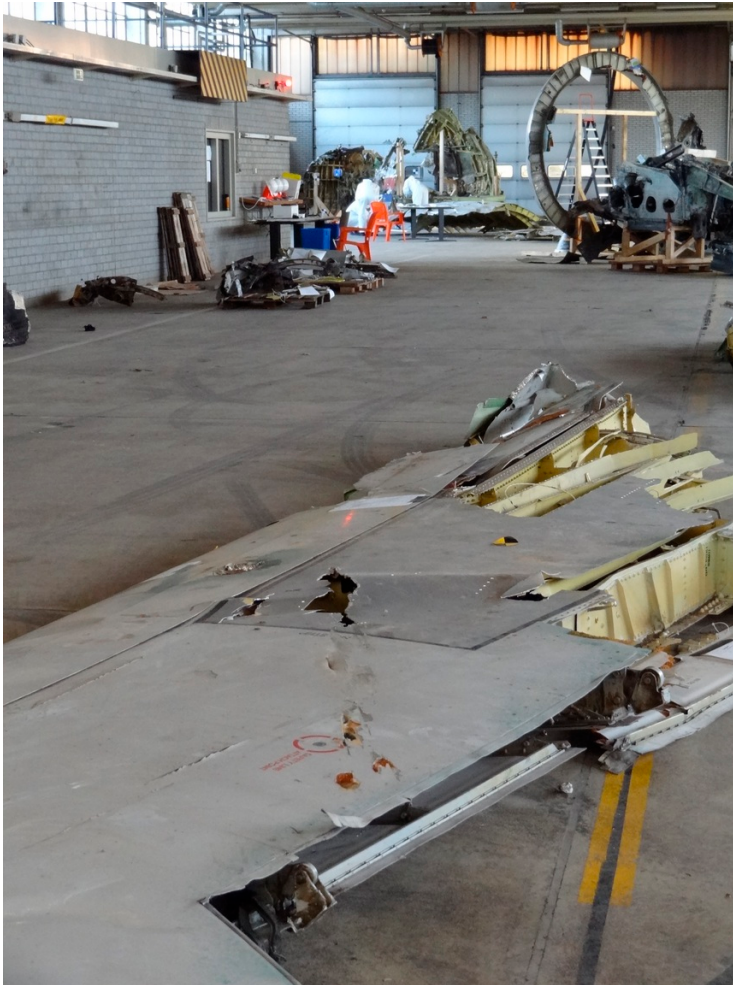
Aan de linker vleugeltip werd aan de bovenkant schade van voor naar achter waargenomen. De richting naar de oorsprong van deze schade loopt globaal in de richting naar een gebied iets links van de cockpit (Figuur 30). Alle inslagrichtingen zijn te herleiden naar hetzelfde globale gebied, zoals te zien is in Figuur 31.

*Figuur 30: Schade aan de linker vleugeltip*

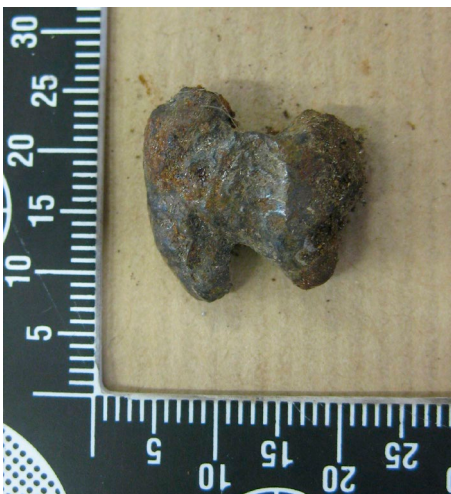
In de wrakstukken van de cockpit zijn diverse fragmenten gevonden die niet afkomstig zijn van het vliegtuig. Hiervan is beoordeeld dat deze de hoogenergetische objecten, of delen van de hoogenergetische objecten zijn, die het vliegtuig van buitenaf hebben doorboord. Een aantal van deze fragmenten hebben een uitgesproken vlindervorm, zoals te zien is in Figuur 32.

*Figuur 32: Vlindervormig fragment gevonden in de wrakstukken van de cockpit, grootte in mm (Bron: OVV)*

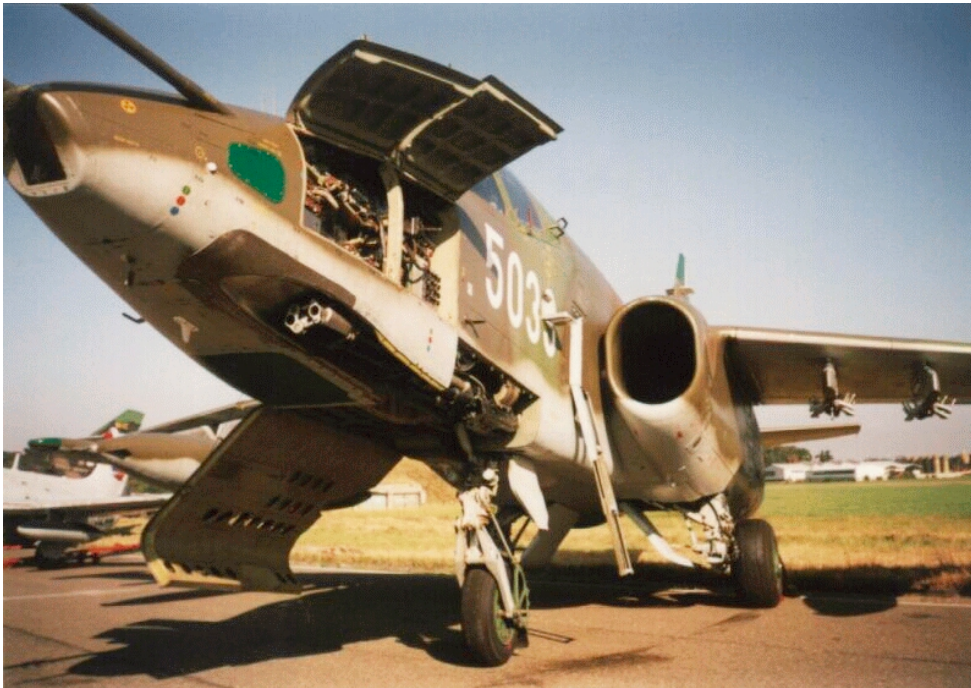
Het specifieke boordkanon scenario concentreert zich op de Sukhoi Su-25, NAVO codenaam: Frogfoot (Figuur 34). De Su-25 is een eenpersoons, tweemotorig, subsonisch vliegtuig voor grondondersteuning vanaf lage hoogte. Het is ontworpen als aanvalsvliegtuig tegen gronddoelen om luchtsteun te leveren aan grondtroepen die in contact zijn met vijandelijke troepen. De hoofdtaak van het vliegtuig is om vijandige strijdkrachten op de grond, waaronder tanks en pantservoertuigen, aan te vallen. De rol van het vliegtuig is vergelijkbaar met die van de Amerikaanse Fairchild Republic A-10 Thunderbolt.

Figuur 34: Su-25

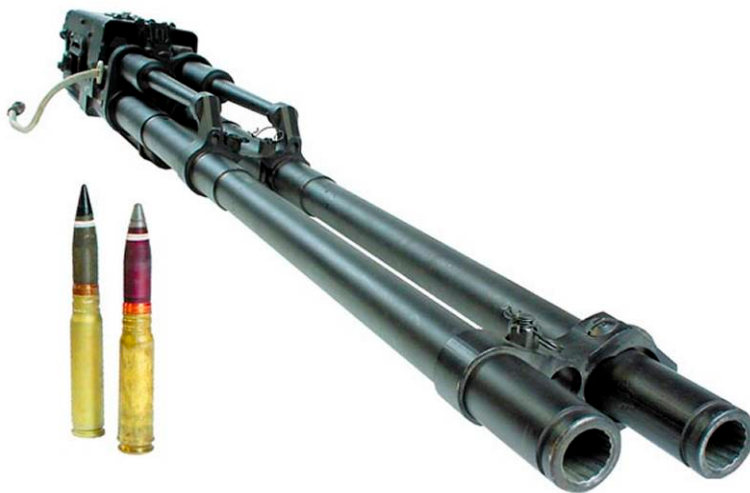
De GSh-30 is een dubbelloops automatisch boordkanon (Figuur 35). Het kaliber is 30 mm, wat betekent dat de projectielen (kogels) die de loop verlaten een diameter van 30 mm hebben.

Figuur 35: GSh-30-vliegtuig boordkanon (Bron: airforce.ru)

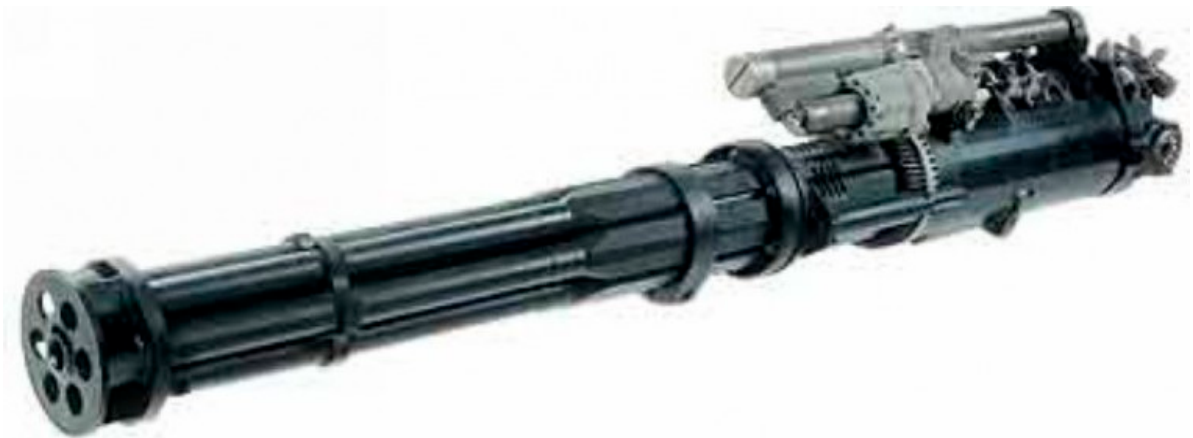
De GSh-6 is een zesloops, roterend, automatisch boordkanon met een kaliber van 23 mm (Figuur 37).

*Figuur 37: GSh-6-23 boordkanon (Bron: afwing.com)*

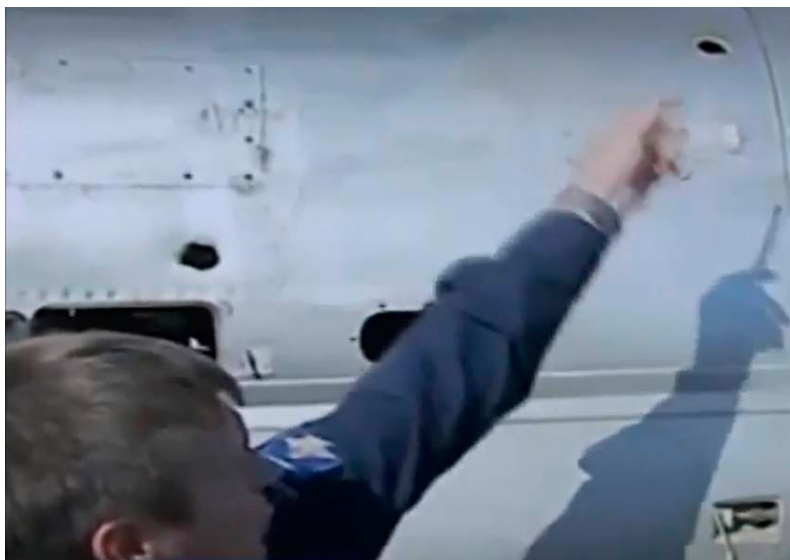
een min of meer ronde of elliptische vorm met rafelige randen die naar binnen zijn gericht. De grootte van de opening is ten minste gelijk aan, maar over het algemeen groter dan het kaliber van het projectiel. Metingen van de schade van hoogenergetische objecten op het paneel van vlucht MH17 toonden aan dat de gemiddelde grootte van de gaten in dit paneel rond de 11 mm is. Een pantserdoorborend projectiel van 23 of 30 mm kan geen inslag van 11 mm produceren. Een voorbeeld van het soort inslagschade van een pantserdoorborend projectiel van 30 mm, afgevuurd door een GSh-30-kanon, is te zien in Figuur 38 en Figuur 39. Een projectiel van 23 of 30 mm met een hoog-explosieve lading is ontworpen om zijn doel te doorboren en daarna te detoneren. Er zal dientengevolge fragmentatieschade van binnenuit optreden, en de schokgolf van de explosie zal de constructie van binnenuit vervormen. Wanneer hoog-explosieve en brandstichtende projectielen worden gebruikt, is er ook brandschade te verwachten aan de binnenkant van het doel, vanwege de brandstichtende componenten in het projectiel. Bovengenoemde soorten schade werden niet waargenomen aan de wrakstukken van vlucht MH17.

*Figuur 38: GSh-30 projectielschade (Bron: YouTube)*

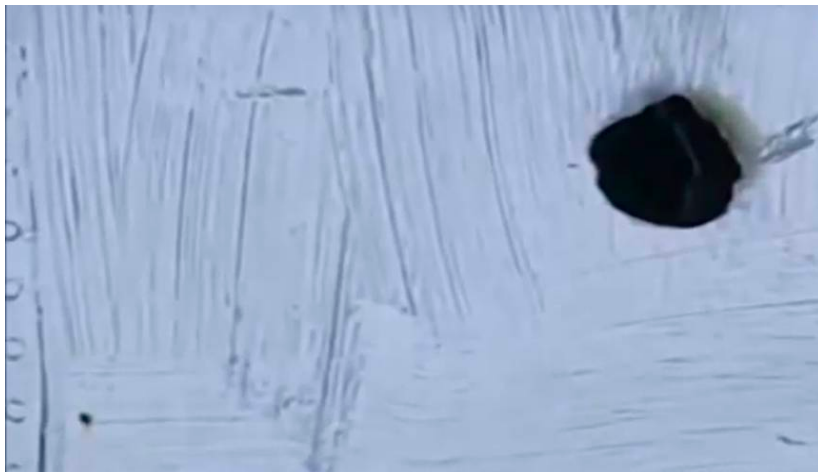
*Figuur 39: Detail van GSh-30 projectielschade (Bron: YouTube)*

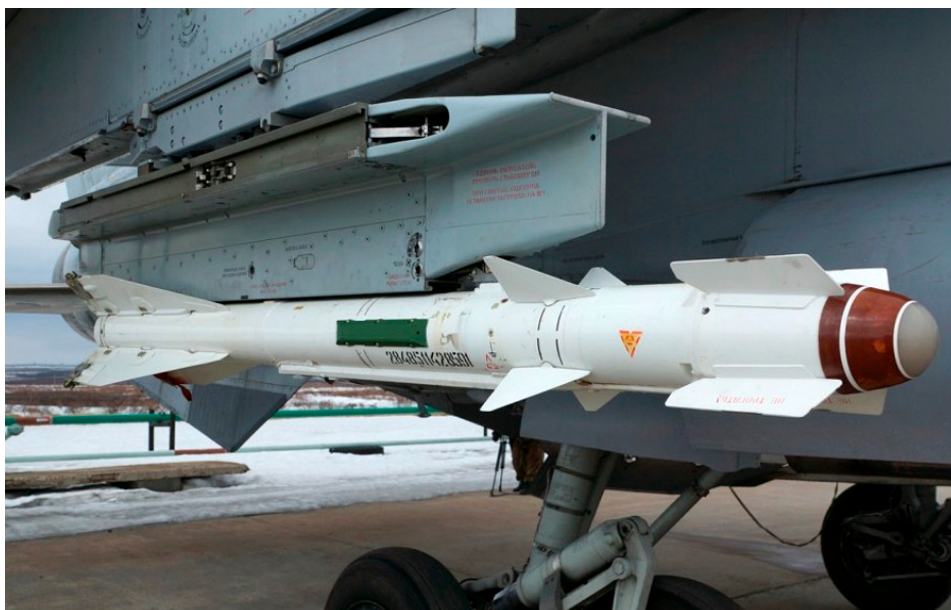
Het specifieke lucht-lucht raket scenario concentreert zich op de R-60 lucht-lucht raket (NAVO codenaam: AA-8 'Aphid') (Figuur 40). De R-60 is een kleine, infrarood geleide raket tegen luchtdoelen op korte afstand. De raket kan worden gebruikt door de meeste operationele gevechtsvliegtuigen die in de voormalige Sovjet-Unie zijn ontworpen. De lengte van de raket is 2,10 meter en het gewicht is 44 kg, wat de raket tot één van de kleinste operationele, door gevechtsvliegtuigen gebruikte, lucht-lucht raketten maakt.

Figuur 40: R-60 lucht-lucht raket (Bron: topwar.ru)

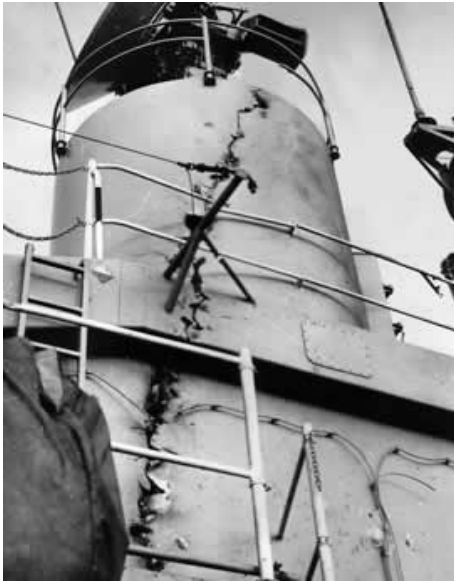
*Figuur 43: Schade door de springkop met metalen staven van AIM-7 Sparrow (continuous rod) (Bron: [navalofficer.com.au](http://navalofficer.com.au))*

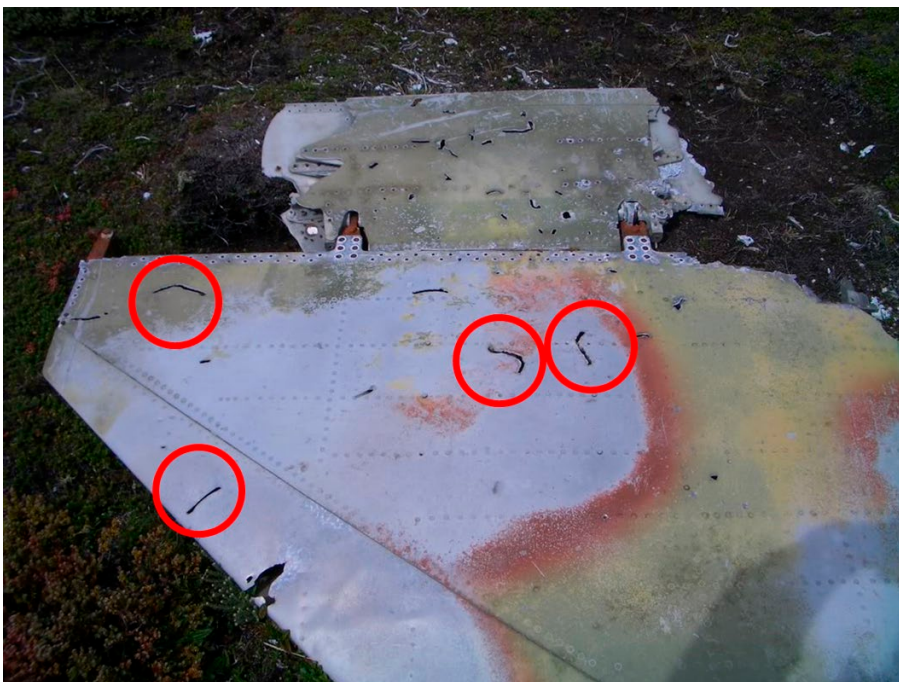
*Figuur 44: Schade van losse staven (discrete rod) (Bron: [PPRuNe.org](http://PPRuNe.org))*

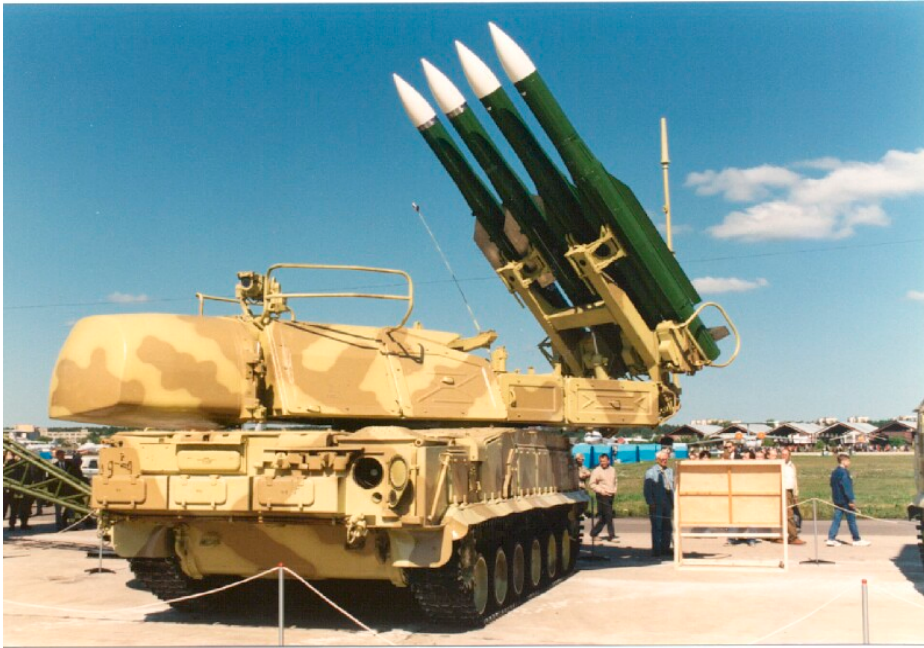
Tabel 6, zijn diverse TELARs in staat twee typen raketten af te vuren. De drie 9A310-typen TELARs zijn aan de buitenkant praktisch niet van elkaar te onderscheiden. De 9A317 TELAR kan herkend worden door de kleinere radarkoepel vergeleken met de 9A310-typen TELARs. De grote radarkoepel van de 9A310-typen TELARs is te zien aan de linkerkant van de draaibare opbouw in Figuur 45.

*Figuur 45: BUK-M1-2 grond-lucht raketsysteem mobiele raketlanceerinrichting met radar (TELAR) 9A310M1-2 met twee 9M317 raketten (links) en twee 9M38M1 raketten (rechts)*

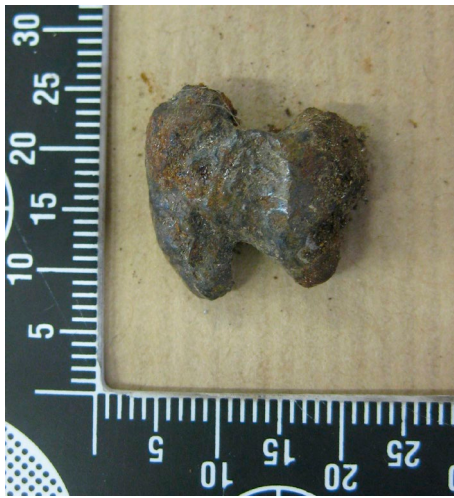
*Figuur 46: Vliedervormig fragment gevonden in de wrakstukken van de cockpit, grootte in mm (Bron: OVV)*

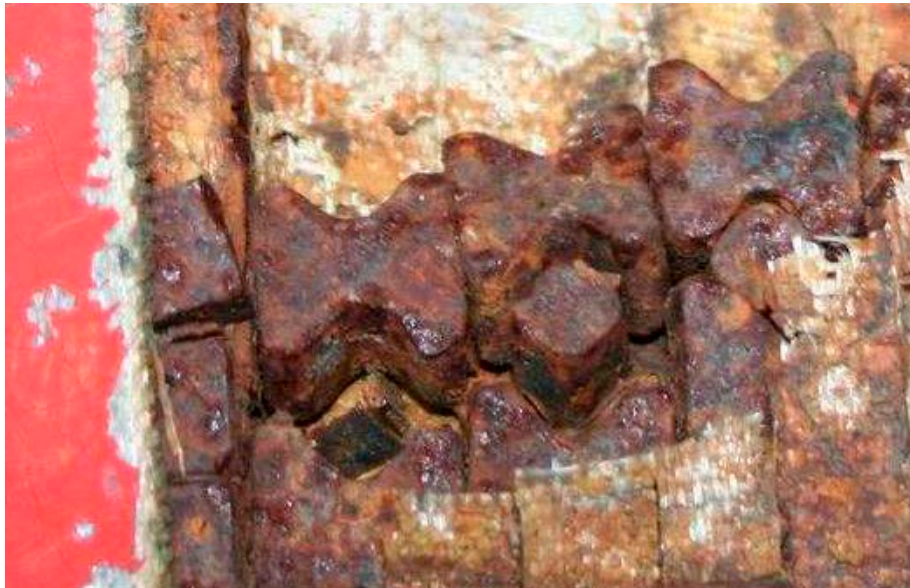
*Figuur 47: Fragmenten van een inerte 9N314M springkop (Bron: photo.quip.ru)*

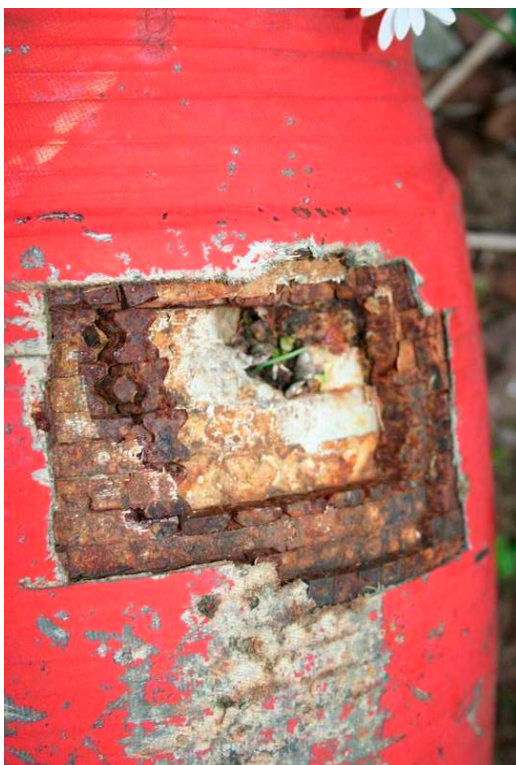
Figuur 48: Fragmentlagen in een inerte 9N314M springkop (Bron: [photo.quip.ru](http://photo.quip.ru))

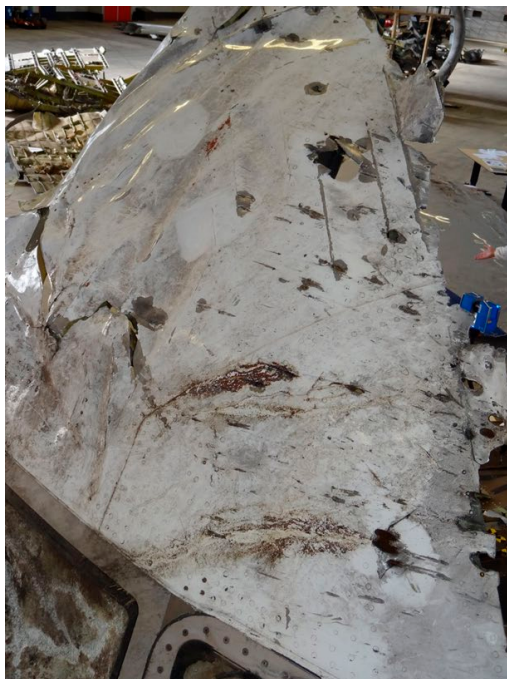
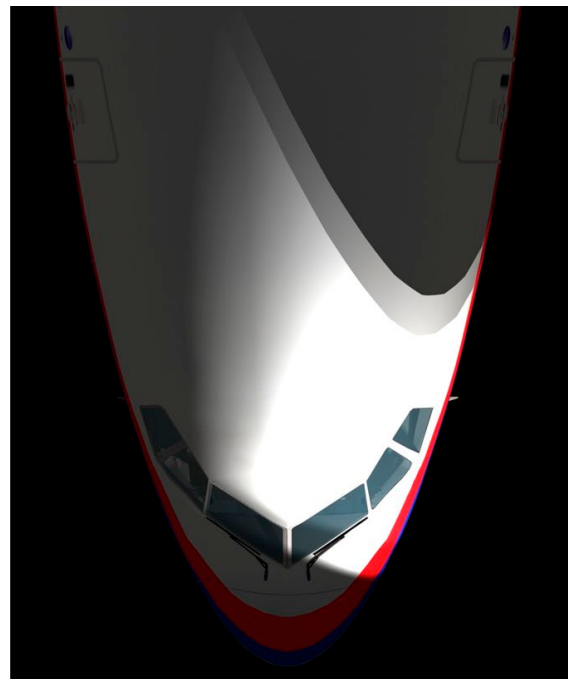
*Figuur 56: Match van inslagen van de hoogenergetische objecten op het cockpit-dak*

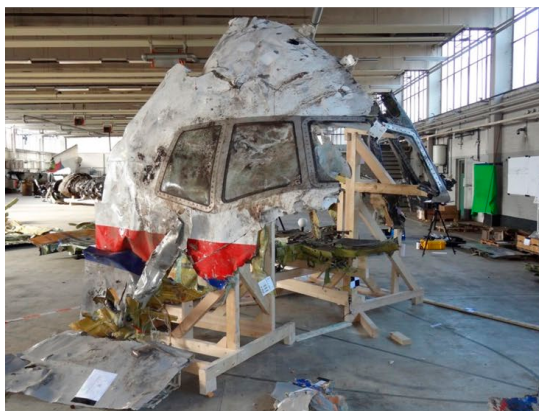
*Figuur 59: Match van inslagen van de hoogenergetische objecten, vooraanzicht*

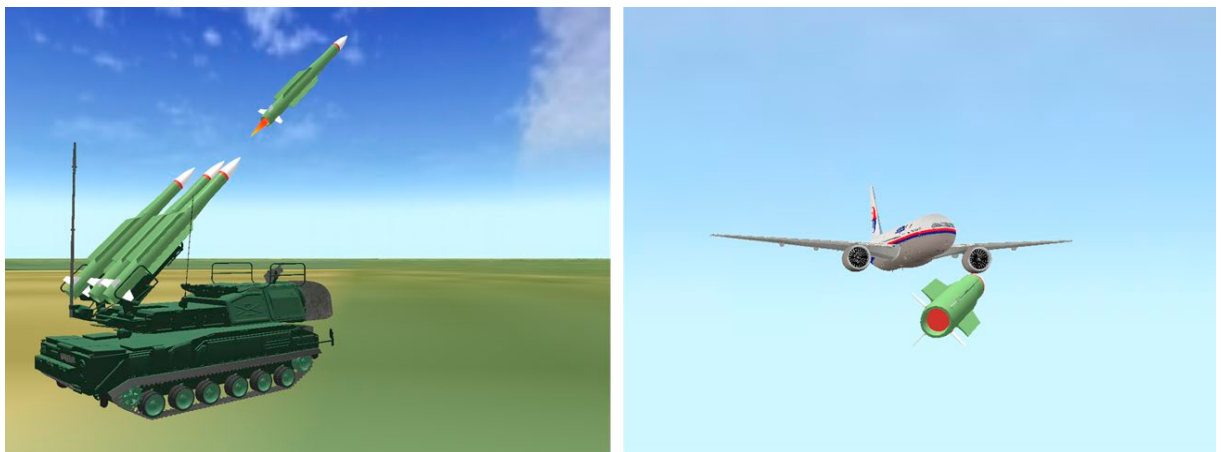
Figuur 62: Raketbaan simulatie
