# MH17

# Crash van Malaysia Airlines vlucht MH17

Hrabove, Oekraïne, 17 juli 2014

Den Haag, oktober 2015

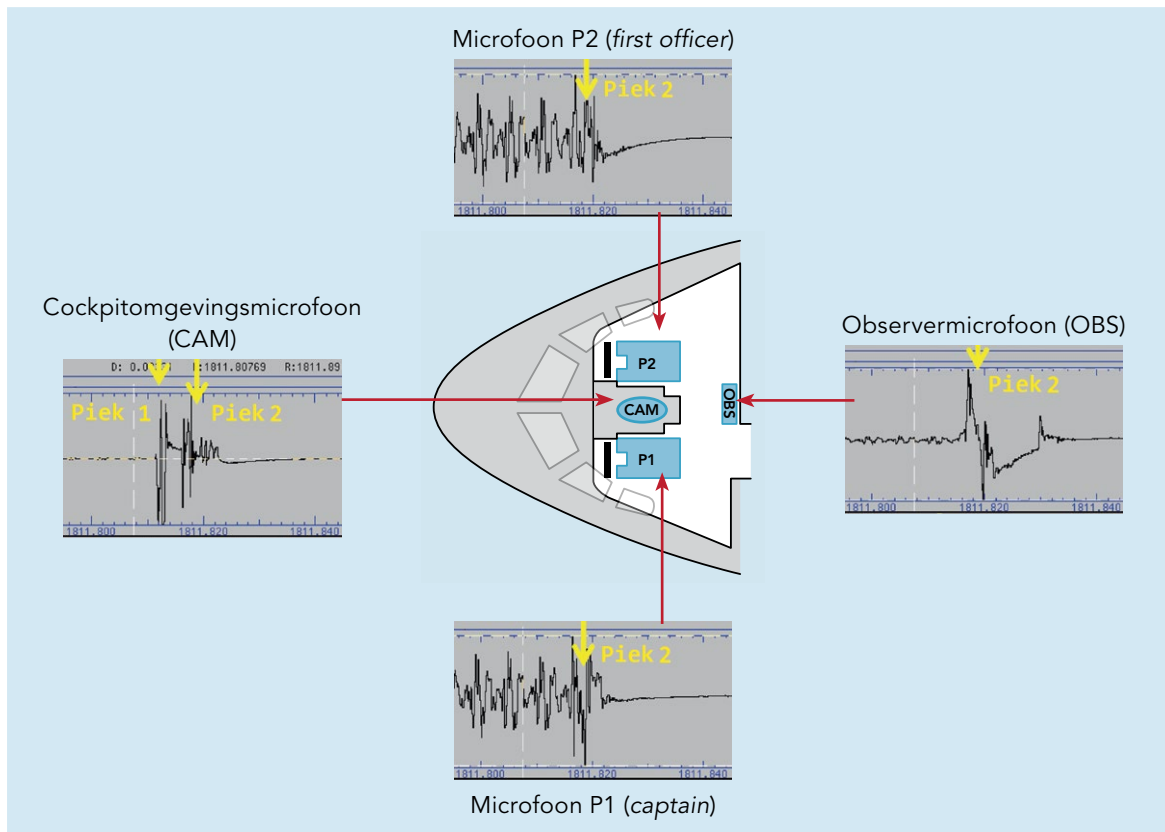
Figuur 9: Geluidspieken geregistreerd aan het eind van de Cockpit Voice Recorder-opnames. (Bron: Onderzoeksraad voor Veiligheid)

Op elke afbeelding is de tijdsperiode van 4 milliseconden weergegeven. Het geluid aangeduid als 'piek 1' is alleen door de cockpitomgevingsmicrofoon (CAM) opgenomen.

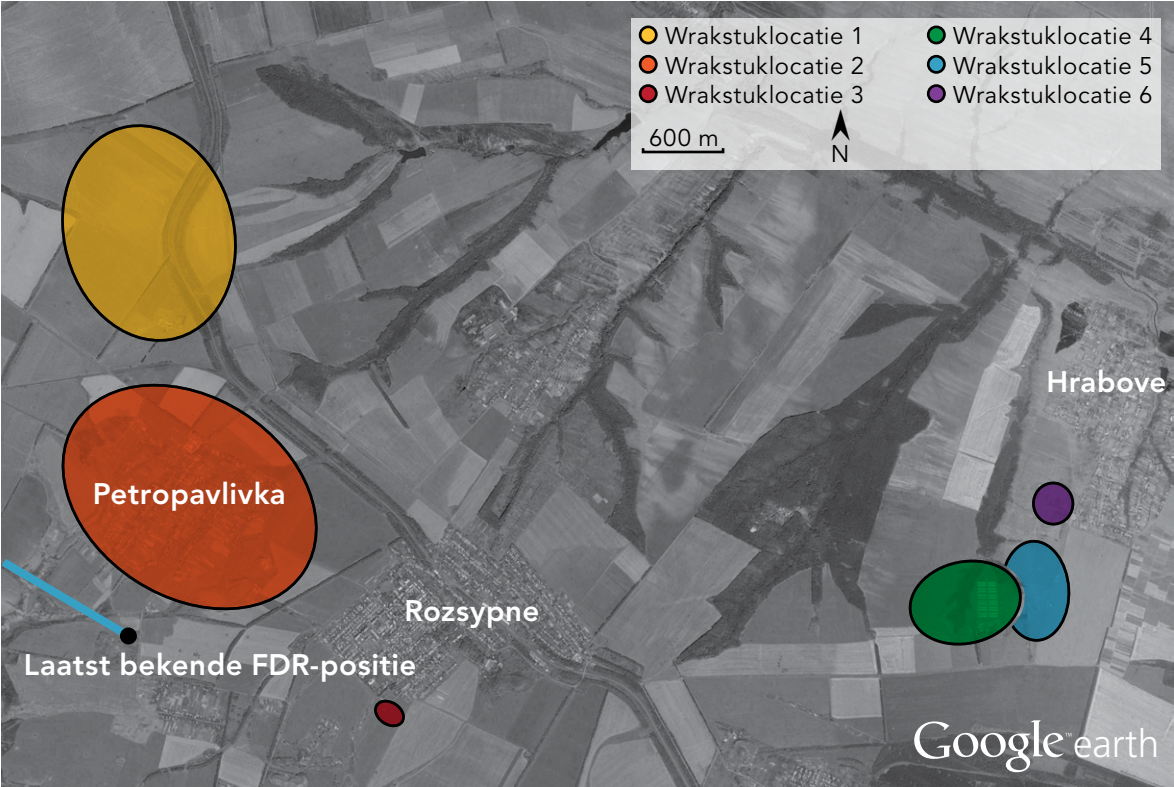
De wrakstukken van het vliegtuig zijn geïdentificeerd binnen een gebied van circa 50 km<sup>2</sup>. De meeste wrakstukken lagen binnen dit gebied geconcentreerd op zes locaties. Het merendeel bevond zich op drie van deze locaties ten zuidwesten van het dorp Hrabove. Figuur 12 geeft de geografische locatie van de zes locaties met wrakstukken weer. Elke wrakstuklocatie heeft een bijbehorende kleur. Het feit dat de wrakstukken verspreid liggen over een groot gebied wijst erop dat het toestel in de lucht is uiteengevallen.

Figuur 12: Overzicht van het gebied waar de wrakstukken zijn aangetroffen met de zes kleinere locaties. (Bron van satellietbeelden: Google Earth/Digital Globe)

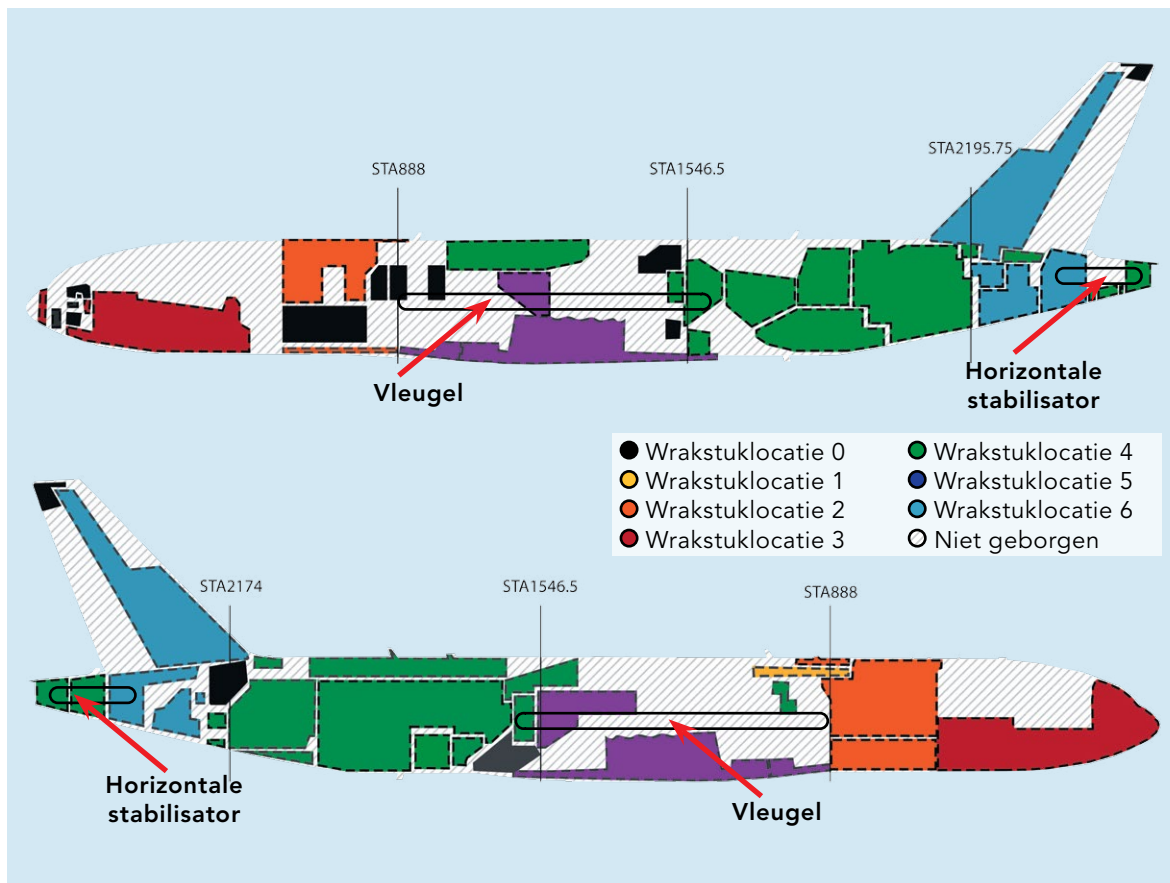
Figuur 13: Zijaanzicht links (boven) en rechts (onder). Identificatie van wrakstukken geborgen op de wrakstuklocaties. De delen van de vleugels, motoren en horizontale stabilisatoren, gevonden op wrakstuklocatie 4, 5 en 6, worden niet weergegeven in deze figuur, maar worden beschreven in de volgende paragrafen. (Bron: Onderzoeksraad voor Veiligheid)

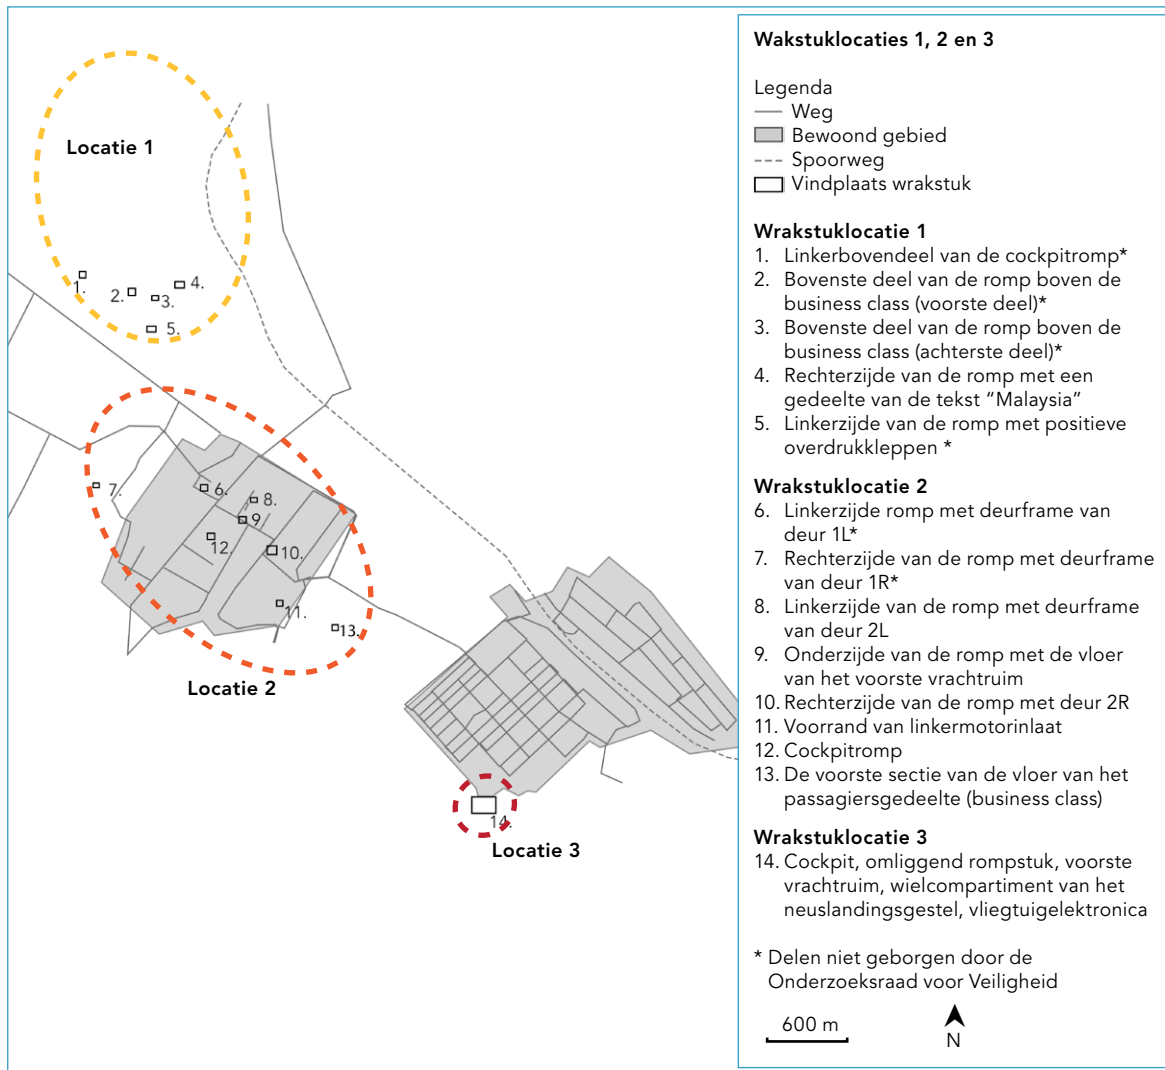
Figuur 14: Overzicht van wrakstuklocaties 1, 2 en 3 en de vindplaatsen van de wrakstukken. (Bron: Onderzoeksraad voor Veiligheid)

Het achterste stuk van het bovenste gedeelte van de vliegtuigromp (STA529 tot STA655) werd gevonden in het zuidelijke deel van locatie 1. De buitenkant van de romp was naar boven gericht en vertoonde tekenen van doorboring van buitenaf. De bovenste transponderantenne, gemonteerd aan de buitenkant van de romp, had geen zichtbare schade.

oostelijke deel van locatie 1. Het bovenste stuk van de vliegtuigromp was net boven de tekst afgescheurd en de letter 'M' aan de linkerkant van het wrakstuk ontbrak. De randen vertoonden duidelijke afschuifbreuken. De vliegtuigromp was halverwege gedeeltelijk van boven naar beneden gescheurd. Spanten en verstijvers waren niet langer verbonden met de romp.

Het gedeelte van de romp met de twee positieve overdrukkleppen werd gevonden in het zuiden van locatie 1. Het rompdeel van de linkerkant van het vliegtuig (STA529 tot STA655), bevatte ook een statische poort en zes passagiersramen. Uit fotografisch bewijsmateriaal blijkt dat beide positieve overdrukkleppen zich in gesloten toestand bevonden. De bovenkant van de romp was net boven de raamframes gescheurd. Dit wrakstuk was niet meer aanwezig ten tijde van de bergingsmissie.

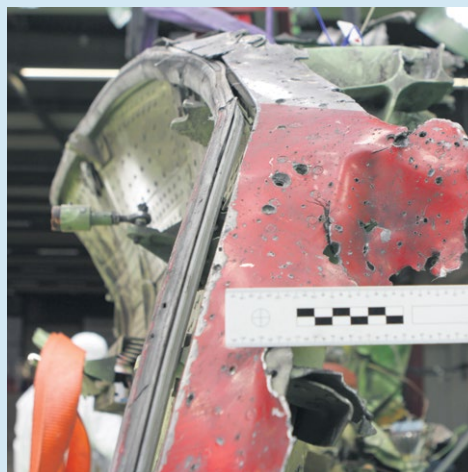
Figuur 21: Doorboringsgaten aan de linkerkant van de romp van het voorwaartse drukschot.  
(Bron: Onderzoeksraad voor Veiligheid)

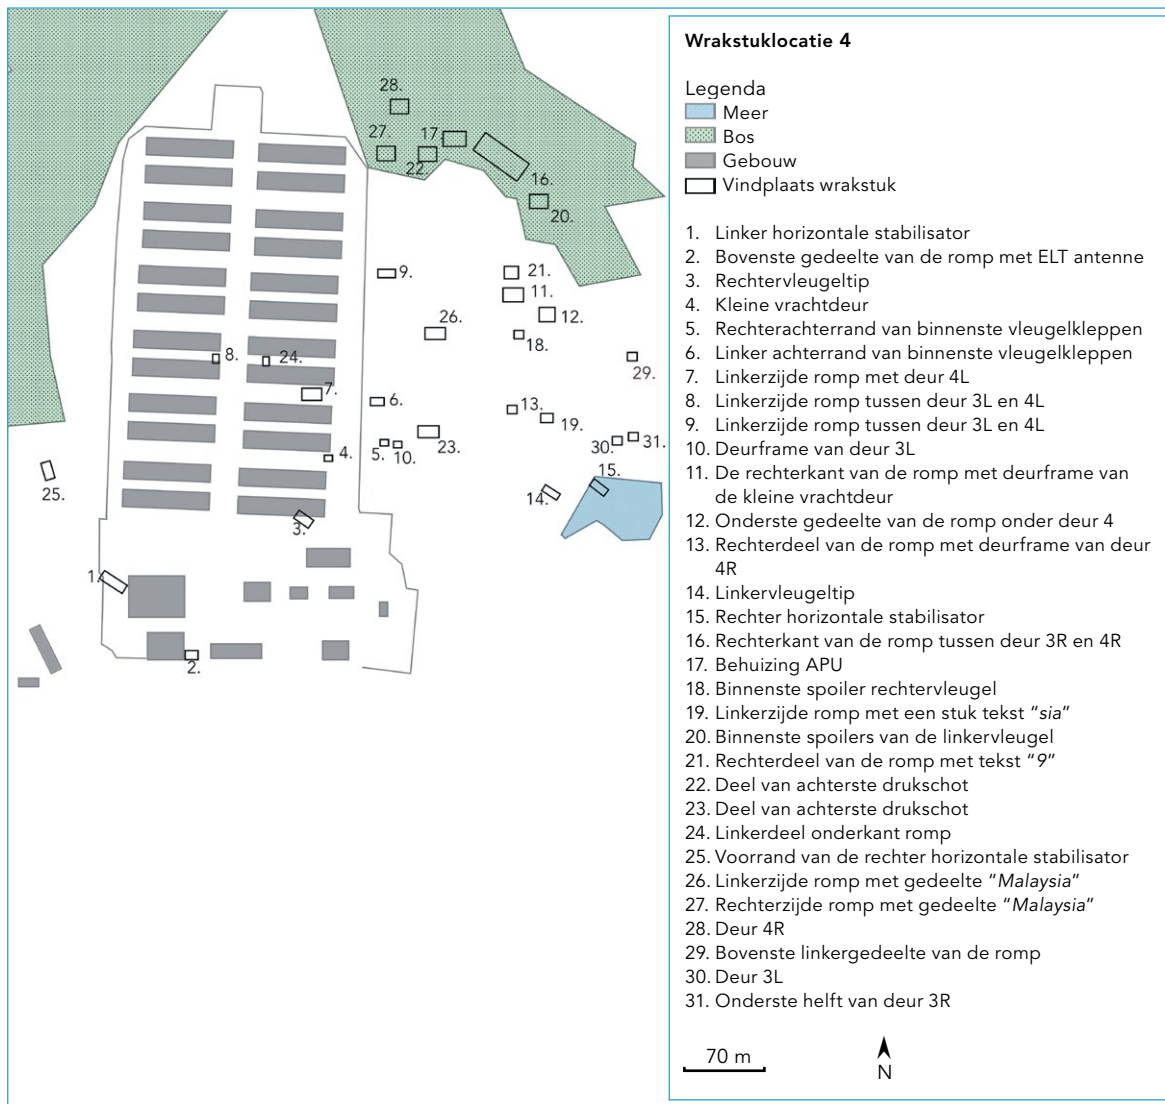
De romp van het vliegtuig tussen de vleugel- en staartsectie (sectie 46 tot en met sectie 48) bevond zich voornamelijk op locatie 4, circa 2 kilometer ten zuid/zuidwesten van Hrabove. Wrakstukken waaronder beide horizontale staartvlakken en beide vleugeluiteinden lagen verspreid over een gebied van ongeveer 540 x 650 meter. Op de locatie staat een aantal boerderijgebouwen achter een omheining. Deze gebouwen werden gedeeltelijk omgeven door een bos in een geul. De rechter stabilisator werd gevonden in een klein meer in het zuidoostelijke deel van de locatie. Een overzicht van de wrakstuklocatie met daar in de wrakstukken wordt gegeven in Figuur 28. In totaal werden circa 50 zuurstofgeneratoren geborgen van wrakstuklocaties 4 en 5.

Figuur 28: Overzicht van wrakstuklocatie 4 en de vindplaatsen van de wrakstukken. (Bron: Onderzoeksraad voor Veiligheid)

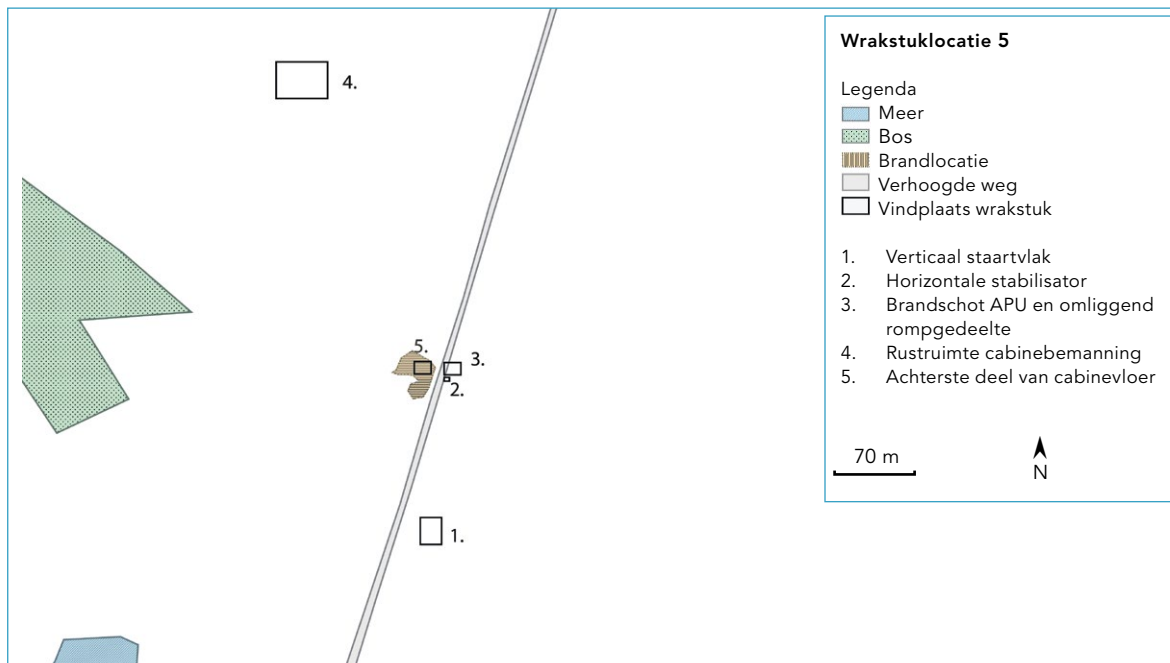
Figuur 30: Overzicht van wrakstuklocatie 5 en de vindplaatsen van de wrakstukken. (Bron: Onderzoeksraad voor Veiligheid)

ongeveer 600 bij 800 meter. Parallel aan de verhoogde weg aan de westzijde bevonden zich hoogspanningsleidingen. Een van de hoogspanningsleidingen aan de westzijde van de verhoogde weg bleek te zijn gebroken. Figuur 30 toont een overzicht van de wrakstuklocatie en de locaties van de wrakstukken.

Aan de westkant van de verhoogde weg werd een brandlocatie vastgesteld met de restanten van het achterste deel van het vliegtuig, inclusief delen van het cabine-interieur (stoelen en stoelrails) en vracht. Deze wrakstukken zijn door brand beschadigd.

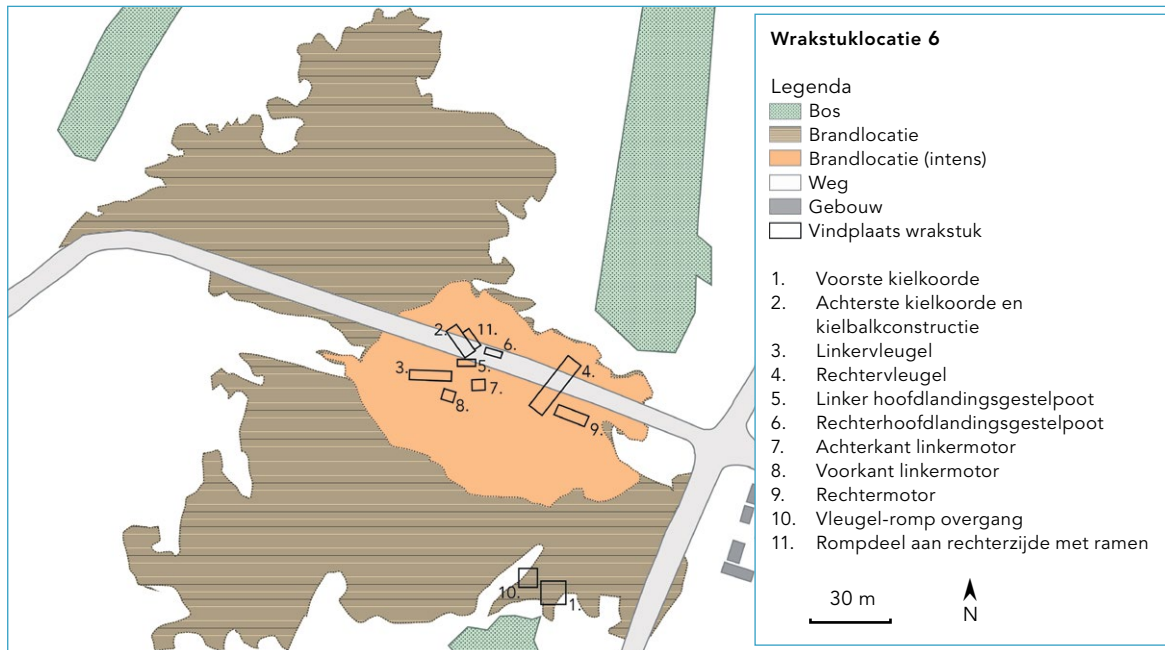
Figuur 31: Overzicht van wrakstuklocatie 6 en de vindplaatsen van de wrakstukken. (Bron: Onderzoeksraad voor Veiligheid)

Wrakstuklocatie 6, gelegen in de zuidwestelijke hoek van het dorp Hrabove, was ongeveer 250 bij 200 meter groot. Binnen deze locatie was er een kleiner gebied van circa 100 bij 60 meter, waar een brand met een hoge vuurintensiteit had plaatsgevonden. Een overzicht van wrakstuklocatie 6 en de vindplaatsen van de wrakstukken is weer gegeven in Figuur 31.

Op de hoek van het woongebied aan de oostelijke kant van locatie 6 heeft ook brand gewoed. Op beide sublocaties vertoonden de vegetatie, infrastructuur en wrakstukken tekenen van brandschade. Een houten hek en een hooiberg in deze locatie zijn door brand beschadigd.

De kielbalkconstructie lag op de verhoogde weg in locatie 6 en vertoonde brandschade. De achterste kielkoorde zat nog vast aan de kielbalkconstructie. Beide wrakstukken vertoonden brandschade. De achterste kielkoorde lag met de onderkant naar boven

De meeste delen van de vleugels bevonden zich in het zuidelijke gebied van locatie 6. De restanten van de vleugels vertoonden ernstige brandschade. De vleugels werden ondersteboven gevonden, wat te zien was aan de tankluiken en de daarop aanwezige markeringen.

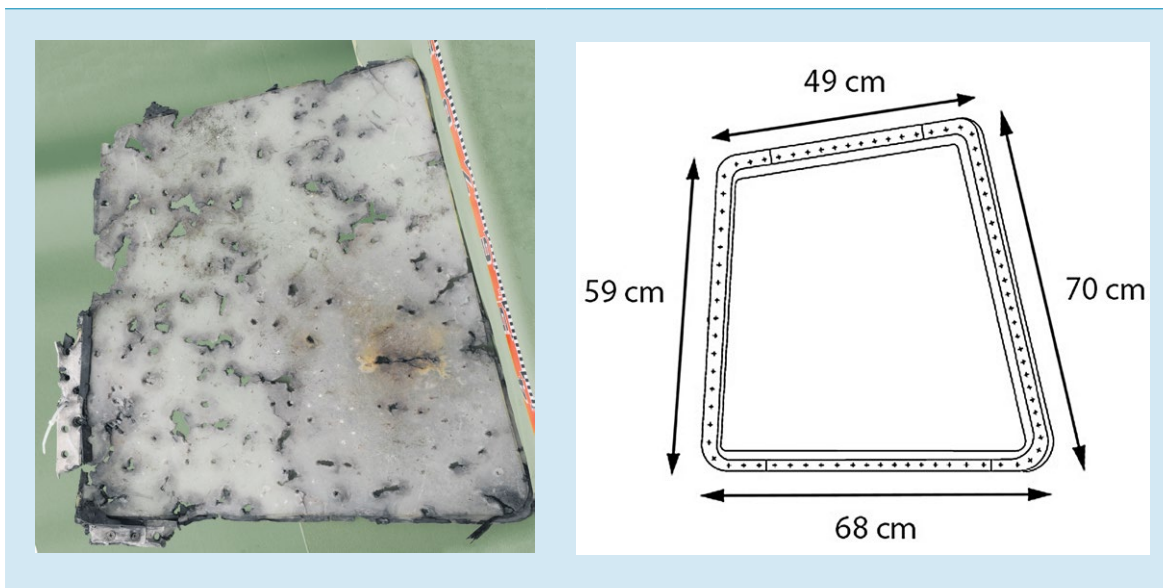
Figuur 34: Linker cockpitruit 2. (Bron: Onderzoeksraad voor Veiligheid)

Een van de lagen van de ruit (raamnummer 2) aan de linkerkant van de cockpit werd gevonden door lokale bewoners. De cockpitruiten zijn gemaakt van meerdere lagen glas en plastic. De gevonden ruit vertoonde 102 perforatiegaten en markeringen, van verschillende grootte en variërend in vorm, zoals te zien is in Figuur 34. Delen van het raamframe zaten nog aan de ruit vast.

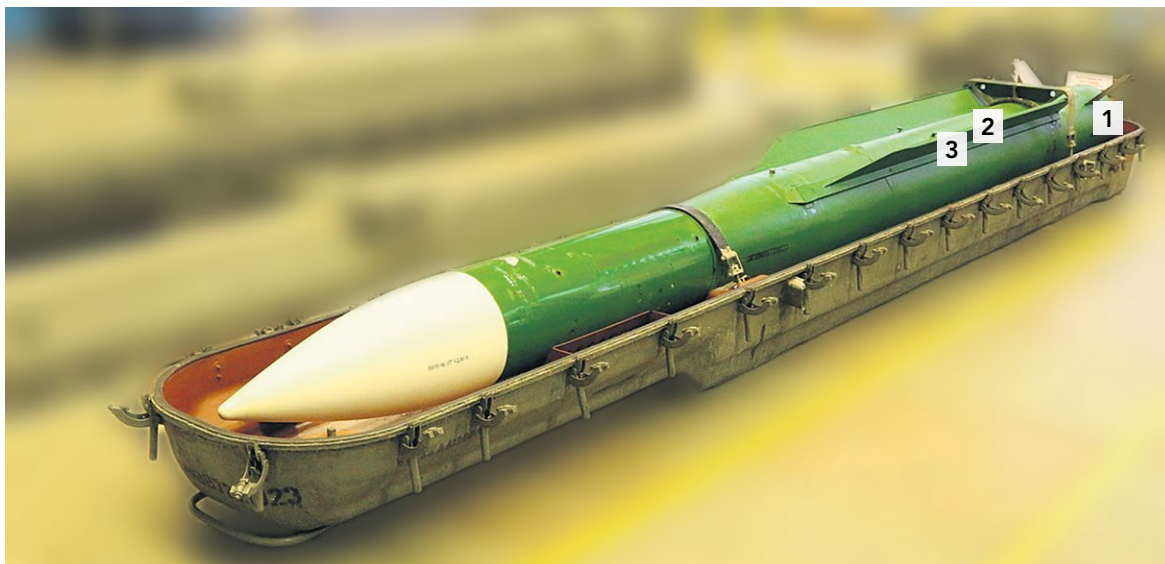
Figuur 35: Afbeelding van een grond-luchtraket van het model 9M38M1, waarop bij benadering de locatie van de drie geborgen delen is aangegeven. (Bron: NBAAI)

De omvang en vorm van de geborgen delen komen overeen met een grond-luchtraket uit de 9M38-serie. In Figuur 36 worden afbeeldingen van drie van de onderdelen getoond samen met een aanduiding waar zij zich op een grond-luchtraket uit de 9M38-serie bevinden: namelijk de straalbuis van een motor (1), deel van één van de vier stabilisatorvinnen (2) en een datakabel (3).

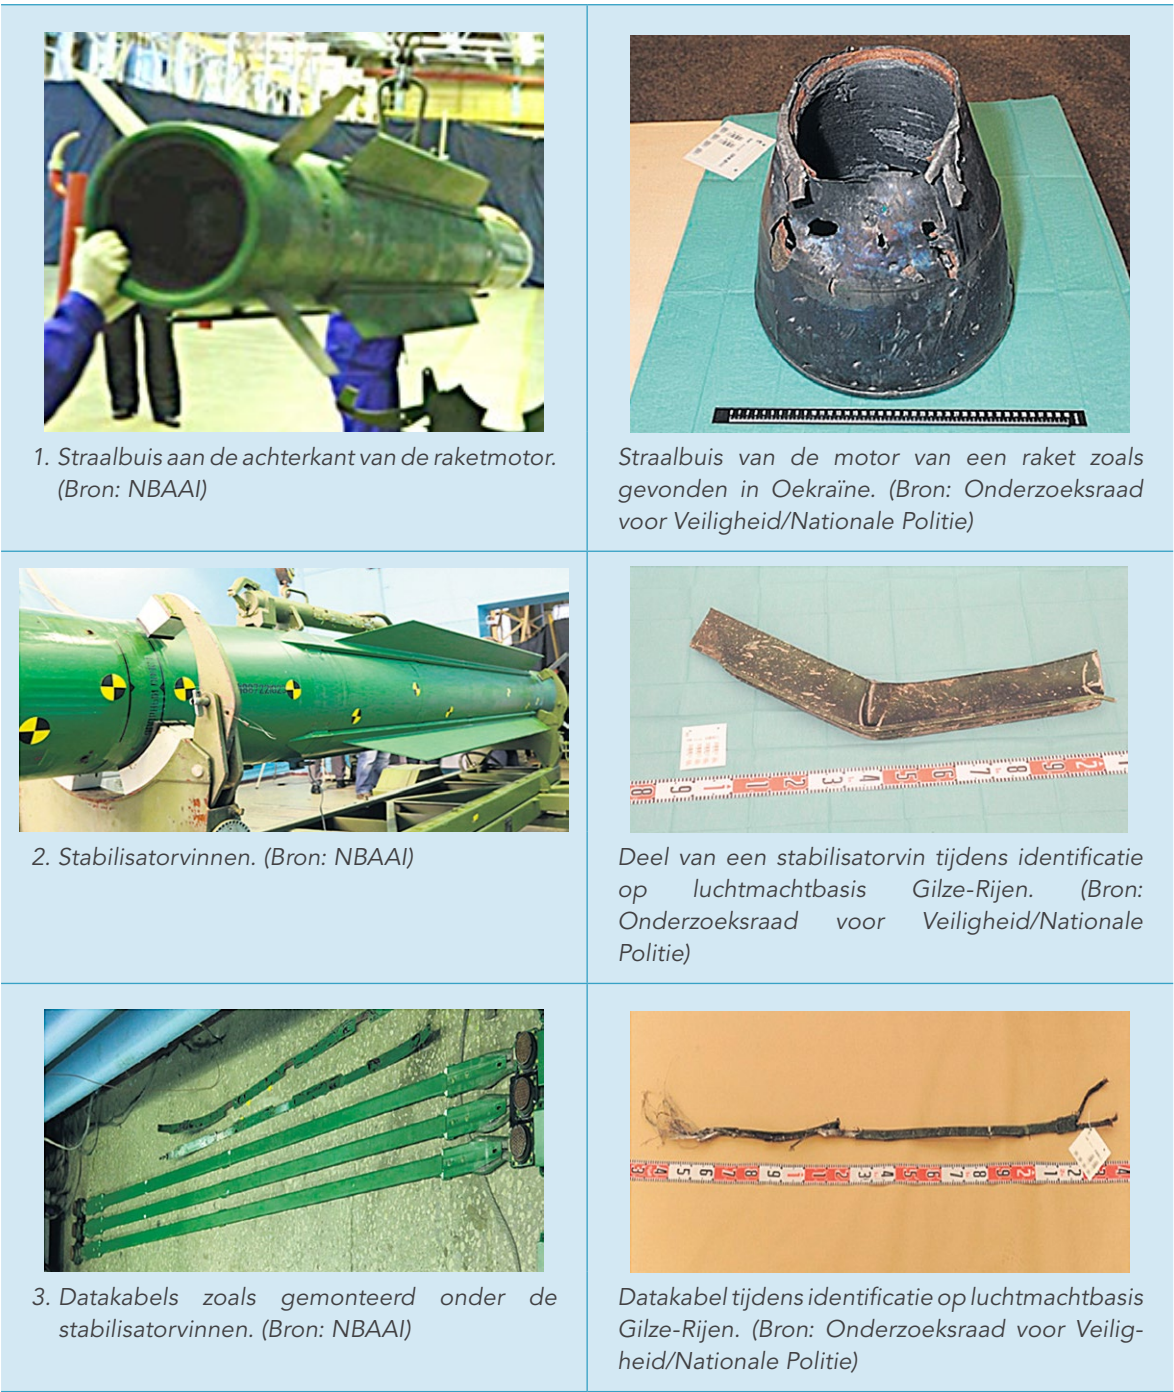
Figuur 36: Geborgen raketdelen. De delen worden getoond met voorbeeldfoto's, zodat duidelijk wordt waar ze oorspronkelijk vandaan komen op een grond-luchtraket van het model 9M38M1. Nummers komen overeen met nummers in Figuur 35.

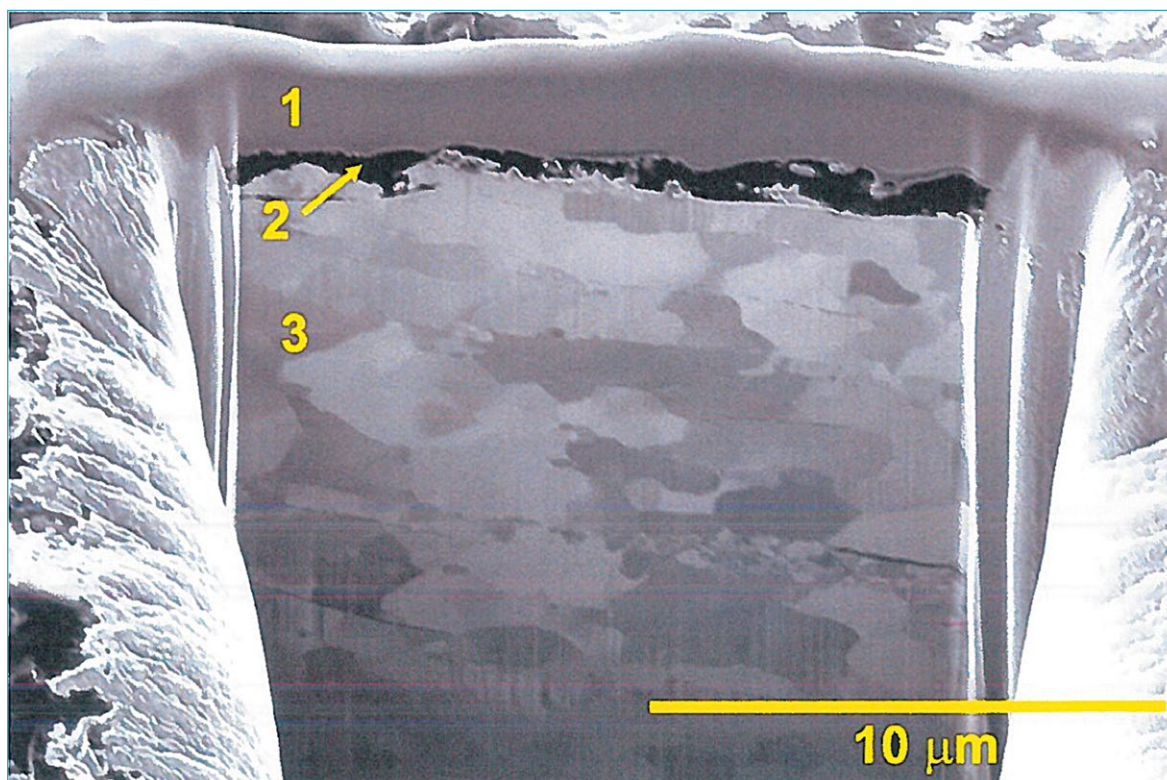
Met de FIB-techniek werden doorsneden gemaakt van fragmenten die waren geborgen uit de stoffelijke resten van de bemanning in de cockpit. Uit onderzoeken van deze doorsneden met een aftastingselektronenmicroscop bleek dat zowel de aluminium- als glasafzettingen in de vorm van dunne lagen opnieuw gestold materiaal aanwezig waren. Deze lagen hebben een dikte variërend van enkele tot tientallen micrometer (zie Figuur 38). Op een klein aantal fragmenten werden dunne lagen aangetroffen die sporen van koper en plastic bevatten.

Figuur 38: Voorbeeld van onderzoek met aftastingselektronenmicroscop op een doorsnede die is gemaakt met de FIB-techniek. Opmerking: 1) platinalaag aangebracht door NFI, 2) laag opnieuw gestold gesmolten cockpitglas, 3) ongelegeerd staal. (Bron NFI)

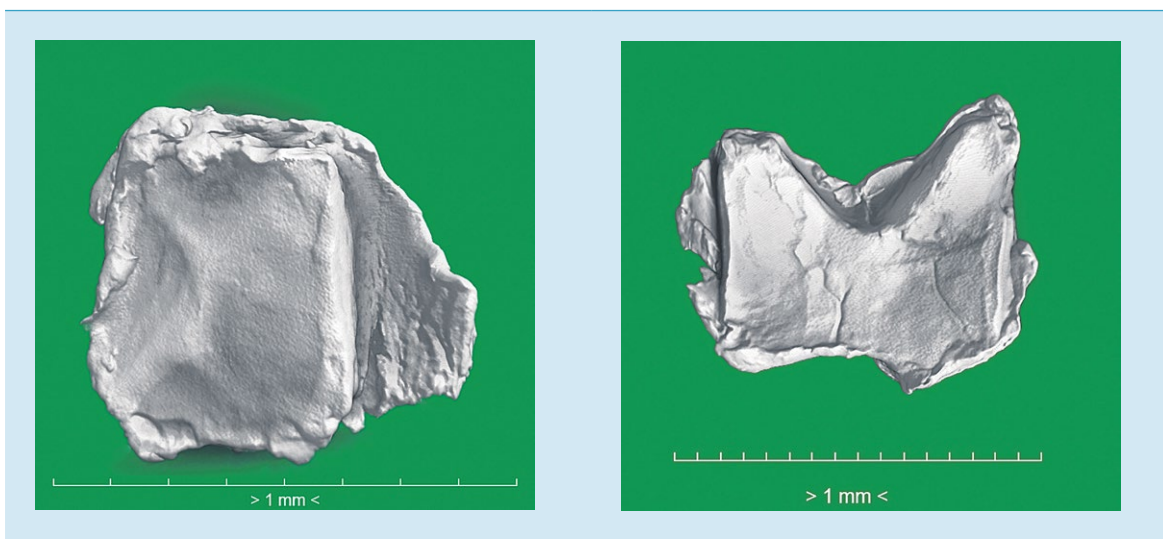
Uit het onderzoek bleek voorts dat verschillende fragmenten die uit de leden van de cockpitbemanning waren geborgen, aan één zijde van het fragment ernstig vervormd waren en dat de andere zijde licht vervormd was (zie Figuur 39). De afzettingen die werden gedetecteerd, werden voornamelijk aan de vervormde zijde van de fragmenten in opnieuw gestolde staat aangetroffen.

Figuur 39: Micro CT-afbeeldingen van de fragmenten (zoals getoond rechts in Figuur 37, links afkomstig uit het lichaam van de first officer en rechts afkomstig uit het lichaam van de captain) tonen de vervorming van de fragmenten. (Bron: NFI)

Uit het onderzoek kwam naar voren dat deze fragmenten met zeer hoge snelheid in het vliegtuig zijn ingeslagen, waardoor ze aan de zijde van de inslag werden vervormd. Door de wrijvingswarmte die daardoor ontstond, zijn de materialen van het vliegtuig (glas, aluminium, enzovoort) gesmolten en is een dunne laag gestold vliegtuigmateriaal afgezet op de ernstig vervormde zijde van het fragment. Hoewel de snelheid van de fragmenten werd verlaagd als gevolg van de inslag in het vliegtuig, vervolgden zij hun weg en troffen vervolgens het lichaam van een cockpitbemanningslid alwaar het werd aangetroffen. Van deze fragmenten werd vastgesteld dat het hoogenergetische deeltjes waren.

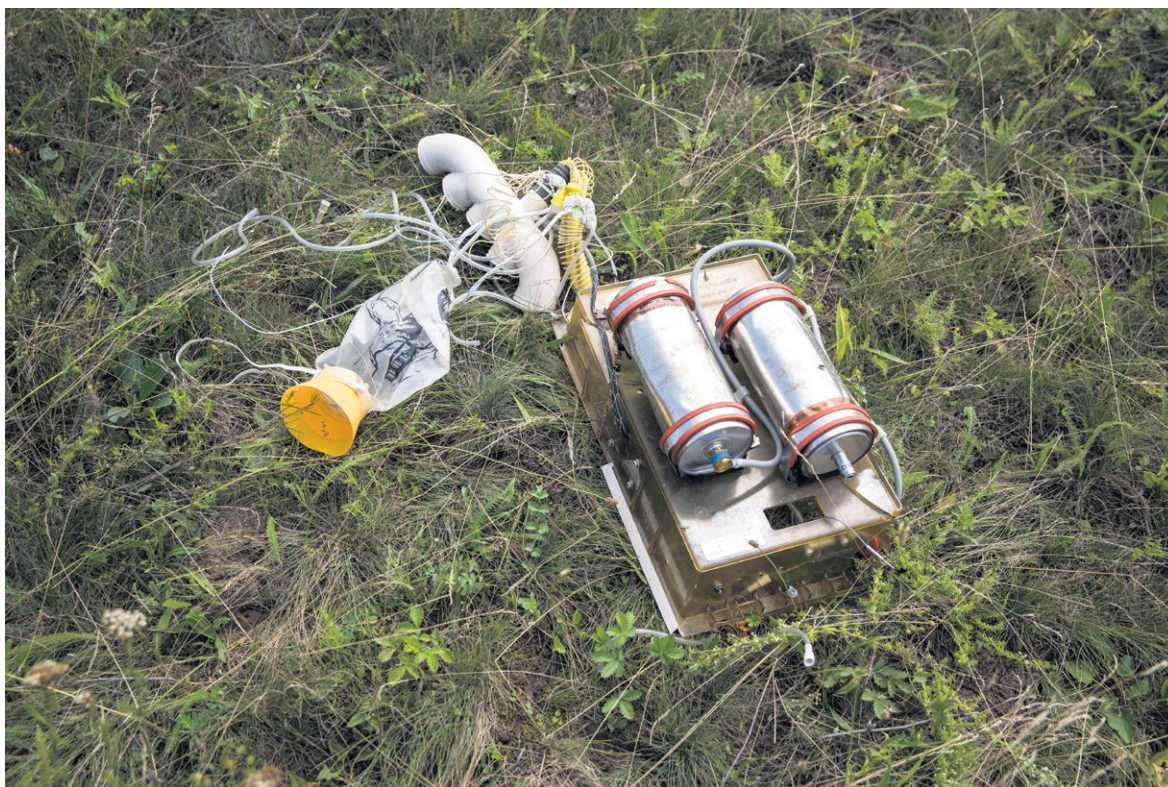
Figuur 41: Zuurstofgeneratoren en deel van *passenger service unit*. (Bron: Onderzoeksraad voor Veiligheid)

Tijdens het onderzoek werden ongeveer vijftig chemische zuurstofgenerators geborgen op de wraklocaties. Bij alle zuurstofgenerators, op één na, bevond de ontstekingspin zich op zijn plaats en was een zwarte streep zichtbaar ter indicatie dat ze waren geactiveerd. Figuur 41 toont één van de gevonden zuurstofgenerators, en een deel van de bijbehorende *passenger service unit*.

Sommige zuurstofgenerators zaten nog vast aan hun passagierspaneel; andere werden los gevonden. Alle zuurstofgenerators waren beschadigd en de meeste waren ernstig vervormd. Ongeveer een dozijn plastic PSU-containers, of delen daarvan, zijn gevonden. Deze bevatten normaal gesproken de zuurstofmaskers. De containers zijn relatief stijf, maar kunnen desondanks vervormen. De gevonden containers waren zwaar beschadigd, incompleet of gebarsten. Alle kleppen die de zuurstofmaskers bedekken en in de

container houden, ontbraken. Alle elektromagnetische schakelaars werden in de 'ontgrendelde' stand aangetroffen. Enkele schakelaars waren beschadigd en konden niet in de 'vergrendelde' stand worden teruggezet. Van de meeste generators die werden geborgen, ontbraken de zuurstofmaskers en zuurstoftoevoerslangen.

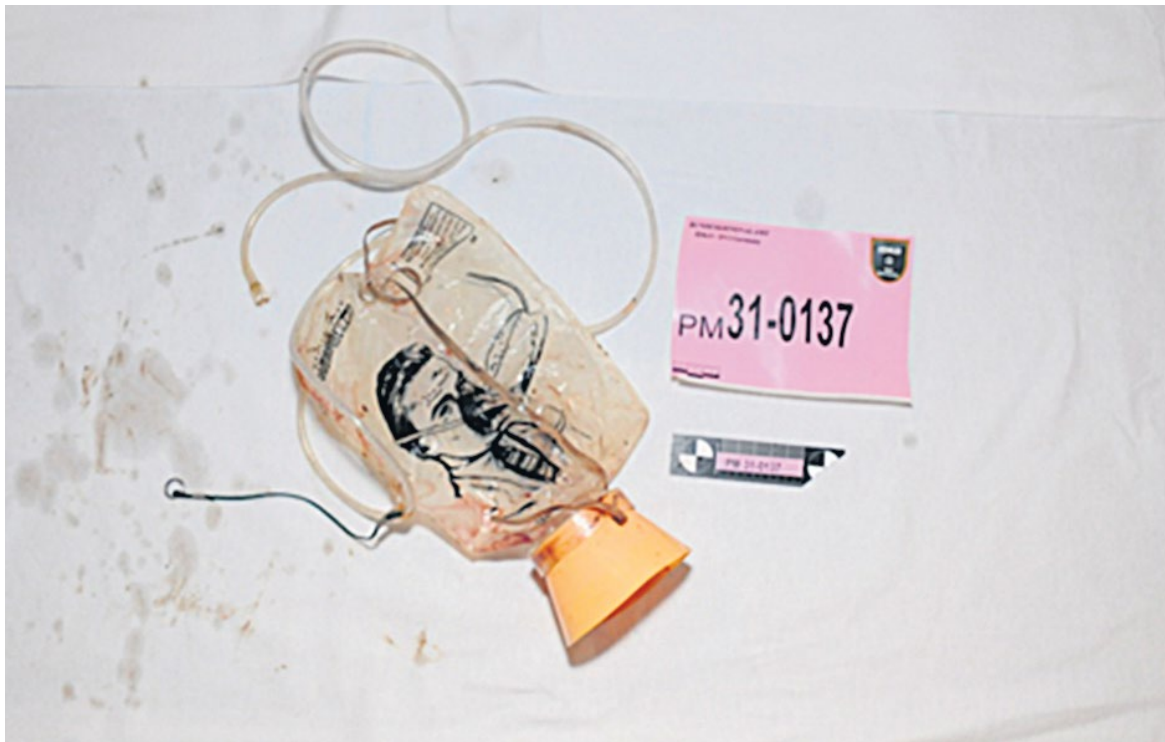
Figuur 42: Zuurstofmasker aangetroffen op passagier. (Bron: Onderzoeksraad voor Veiligheid)

Tijdens het identificatieproces van de slachtoffers in Nederland werd bij één passagier een zuurstofmasker aangetroffen. Zie Figuur 42. De band bevond zich rond de nek en het masker rond de keel. Het is niet bekend hoe deze passagier is aangetroffen op de rampplek. Het NFI heeft het masker onderzocht op biologische sporen en DNA-testen uitgevoerd. Er konden geen DNA-profielen worden verkregen van de vijf monsters die zijn genomen. DNA-analyse was daarom niet mogelijk. Het gebrek aan DNA-materiaal kan worden verklaard doordat het masker gedurende langere tijd buiten aan een hoge temperatuur is blootgesteld.

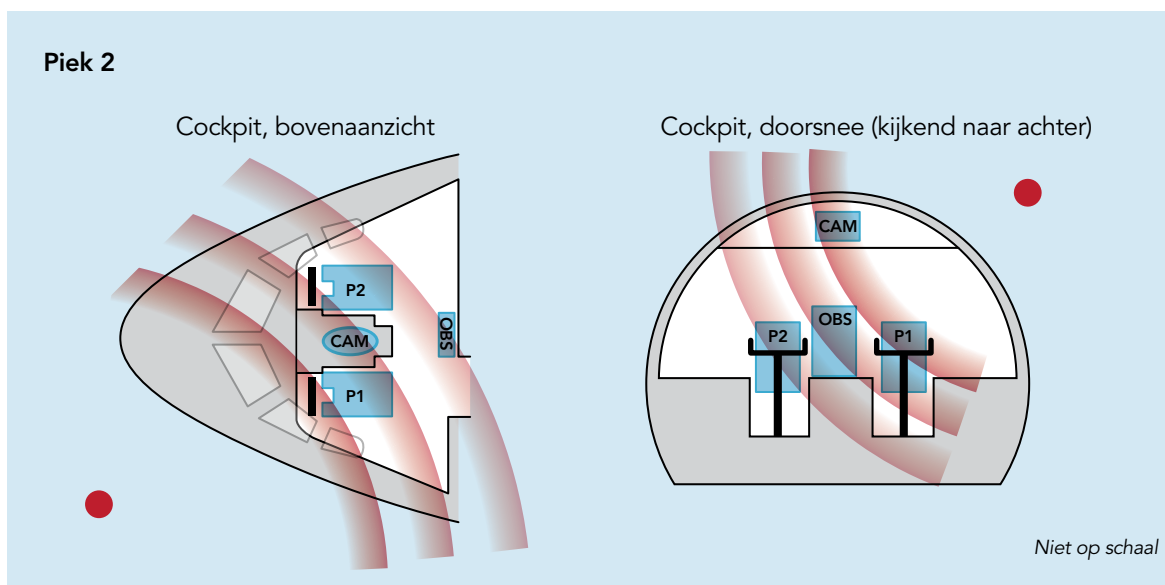
Het tijdsverschil tussen de eerste en de tweede geluidspiek is vastgesteld op 2,3 milliseconden. De tweede piek duurde 2,3 milliseconden en werd door alle vier de kanalen opgenomen. De opnames van de tweede piek vonden echter niet gelijktijdig plaats op alle vier de kanalen; sommige opnamen hadden een ander tijdstempel. Het golfspectrum is kenmerkend voor een geluidsgolf. Het tijdsverschil tussen de kanalen liet zien dat het geluid eerst werd opgenomen door de cockpitomgevingsmicrofoon (CAM: *Cockpit Area Microfoon*) en de microfoon van piloot 1 (P1), gevolgd door de microfoon van piloot 2 (P2) en, tot slot, door de microfoon van de waarnemer (OBS: *Observer*). Uit dit verschil in tijd blijkt dat de geluidsgolf van buiten het vliegtuig kwam vanaf een positie boven de linkerzijde van de cockpit en dat deze geluidsgolf zich voortplantte van voor naar achteren (zie Figuur 43). Gezien de korte tijdsduur van het voorval wordt geconcludeerd dat het voorval hoogenergetisch van aard was.

Figuur 43: Tweede geluidspiek - grafische weergave. (Bron: Onderzoeksraad voor Veiligheid)

Het feit dat het microfoonkapje van de cockpitomgevingsmicrofoon ontbrak, had geen invloed op deze berekening. Tijdens het onderzoek merkte de Onderzoeksraad voor Veiligheid echter op dat de geluidspieken zodanig kort duurden dat een klein verschil in de wijze van registratie al resulteert in een onjuiste driehoeksmeting. Zo kan de signaal-latentie (de korte vertraging tussen het moment waarop een audiosignaal een systeem binnenkomt en het moment waarop het signaal dat systeem weer verlaat) worden beïnvloed door de microfoonbedrading van de *Cockpit Voice Recorder*. Wanneer de draad van de ene microfoon 'langer' is dan die van de andere, kan dit van invloed zijn op de tijd die het signaal nodig heeft om de *Cockpit Voice Recorder* te bereiken. Desalniettemin komt het resultaat van de signaaldriehoeksmeting overeen met de inslagschade aan de linkerkant van de cockpit. Om die reden is het aannemelijk dat de oorsprong van de geluidspiek die door de *Cockpit Voice Recorder* is opgenomen, een geluidsgolf met hoge frequentie is die van buiten de cockpit kwam.

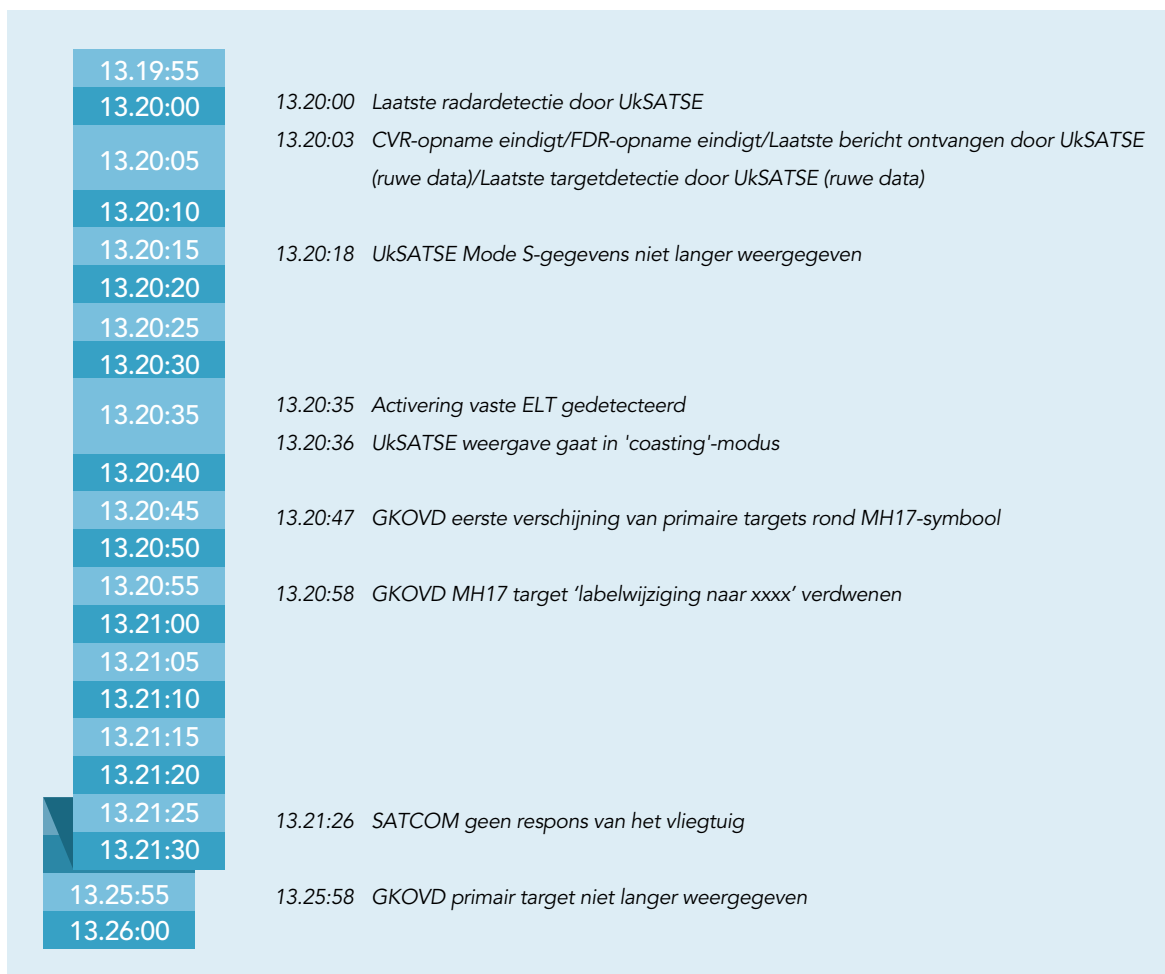
Het stoppen van de twee recorders en de radargegevens om 13.20:03 (15.20:03 MET) duidt erop dat op dat moment de stroomvoorziening uitviel. Dit wordt ondersteund door de automatische activering van de ingebouwde ELT tussen 13.20:05 - 13.20:06 (15.20:05 - 15.20:06 MET), die werd veroorzaakt door een deceleratie. Overigens zijn er geen andere vastgelegde gegevens (zoals SATCOM-transmissies) die de hypothese weerleggen.

Figuur 44: Schema met een aantal belangrijke momenten in de vastgelegde gegevens. (Bron: Onderzoeksraad voor Veiligheid)

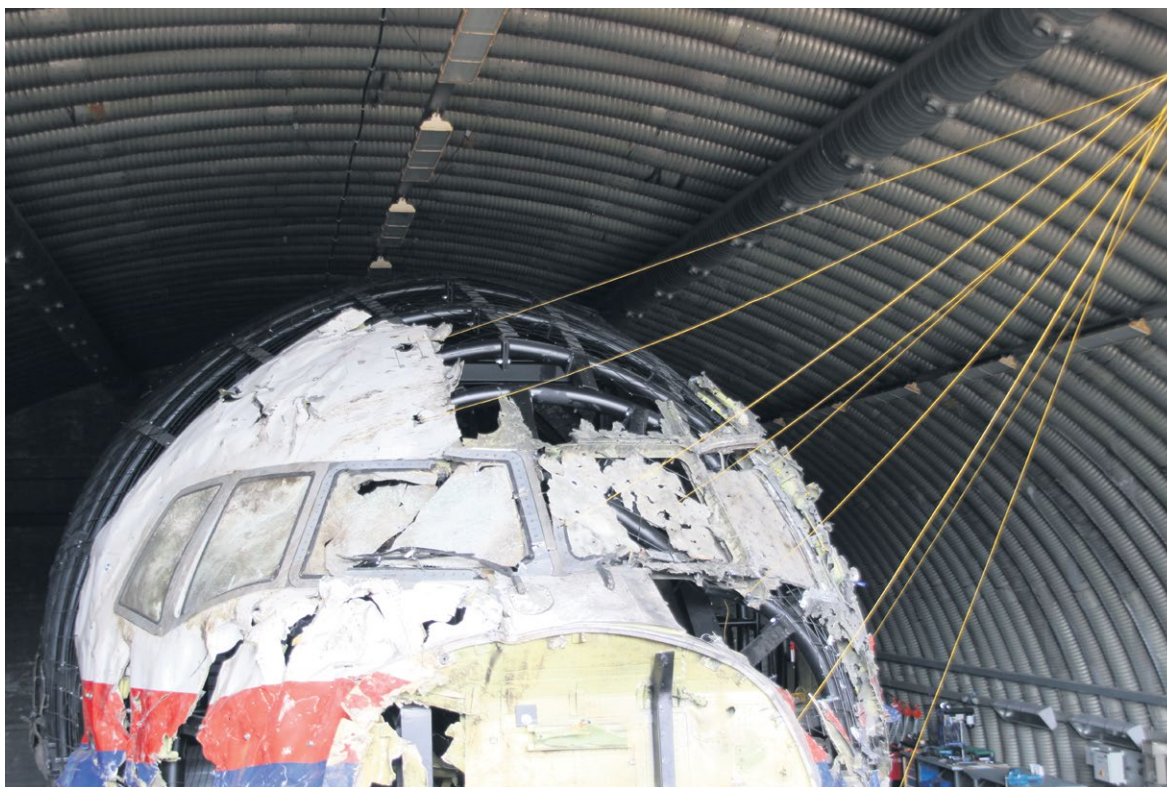
Om de baan van de hoogenergetische deeltjes te bepalen werd de richting van de inslagschade op diverse onderdelen van de cockpit geanalyseerd. Met behulp van glasvezelstaven en driedimensionale scans van de vliegtuigconstructie werd de richting vastgesteld van de hoogenergetische deeltjes die meerdere materiaallagen doorboorden. Er werd een netwerk gemaakt van strakke draden die door de rechte inslaglijnen werden gevoerd. Dit wordt 'stringing' genoemd en wordt gebruikt om de algemene richting van inslagschade te analyseren, zoals getoond in Figuur 50. Uit de resultaten blijkt dat de banen van de doorboringsschade bijeenkomen in een algemeen gebied links en boven de cockpit.

Figuur 50: Impressie van stringing van de cockpit. (Bron: Onderzoeksraad voor Veiligheid)

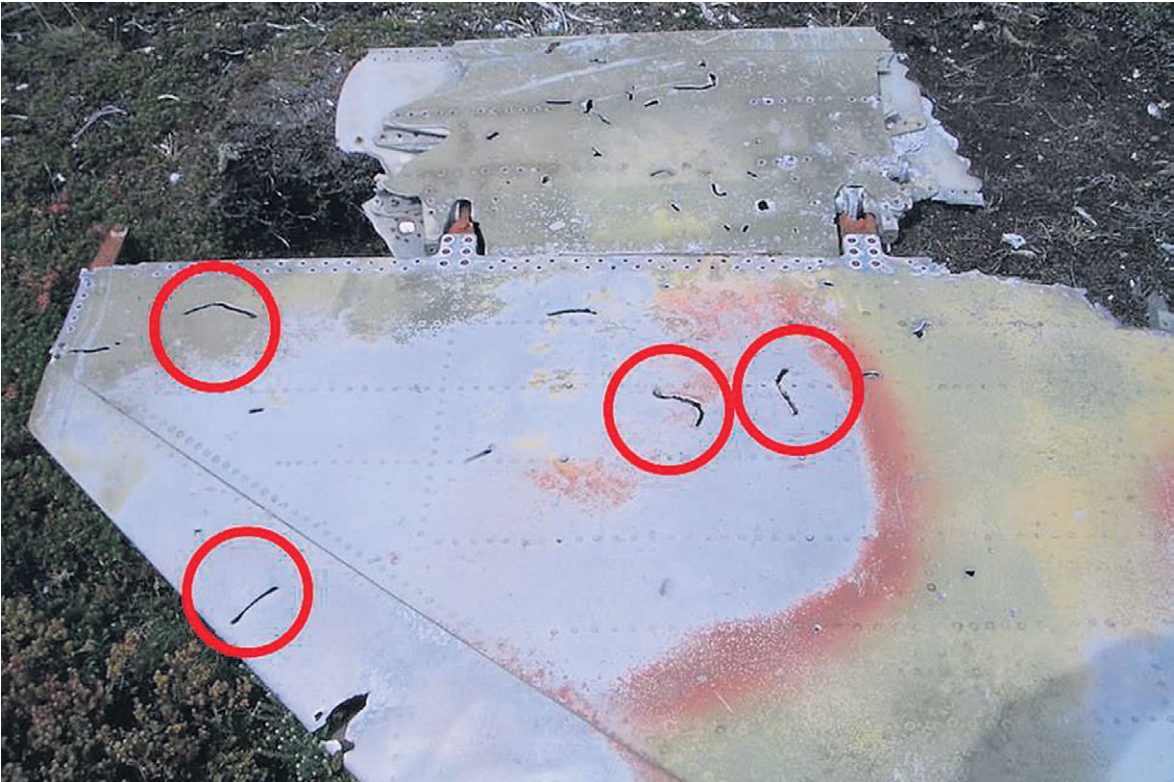
Lucht-luchtraketten met een met staven gevulde raketkop stoten na detonatie van de explosieve lading van de raketkop een ring van metalen staven uit nabij het doelwit. De staven boren zich vervolgens in het doelwit. Figuur 52 toont een voorbeeld van het kenmerkende schadepatroon waarbij de staven zich splitsen in individuele hoog-energetische deeltjes.

Figuur 52: Voorbeeld van schade veroorzaakt door raketkoppen met metalen staven. (Bron: PPRuNe, via NLR)

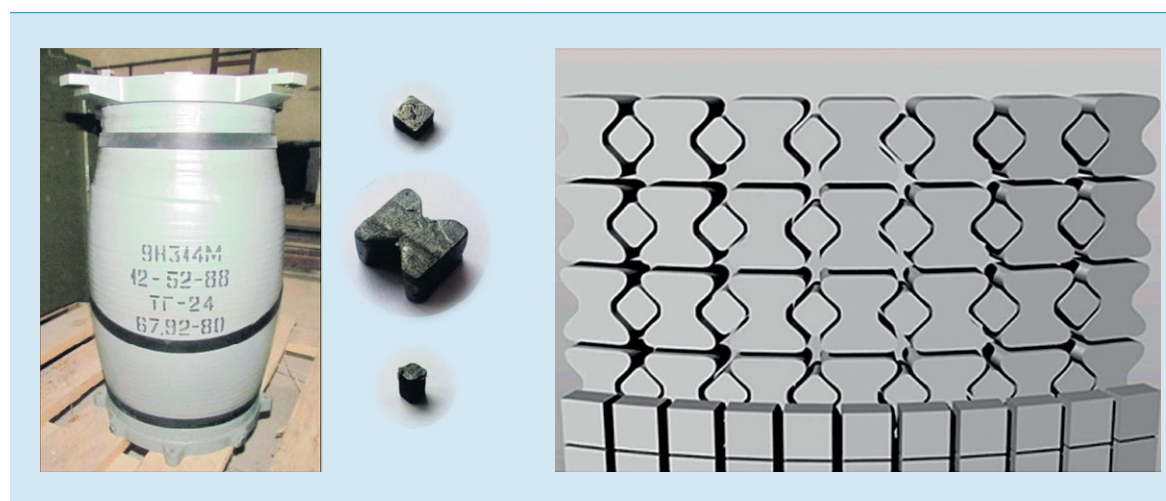
Opgemerkt wordt dat de vormen van de aangetroffen voorgevormde fragmenten in de wrakstukken en lichamen van bemanningsleden in de cockpit, vlinderdasvormig en vierkant, alleen voorkomen in de 9N314M-raketkop (zie figuur 56). De 9N314M-raketkop kan op de 9M38M1-raket worden bevestigd. Deze raketten worden gelanceerd vanaf een Buk grond-luchtraketsysteem (zie figuur 57).

Figuur 56: Links: voorbeeld 9N314M-raketkop. (Bron: JSC Concern Almaz-Antey). Midden: van onder naar boven, vierkante, vlinderdas- en opvulfragmenten. (Bron: JSC Concern Almaz-Antey). Rechts: 3D-print van de rangschikking van de voorgevormde fragmenten. (Bron: AAIB). Opmerking: de modelnaam van de 9N314M-raketkop wordt in de linkerafbeelding in Cyrillisch schrift getoond, '9H314M'.

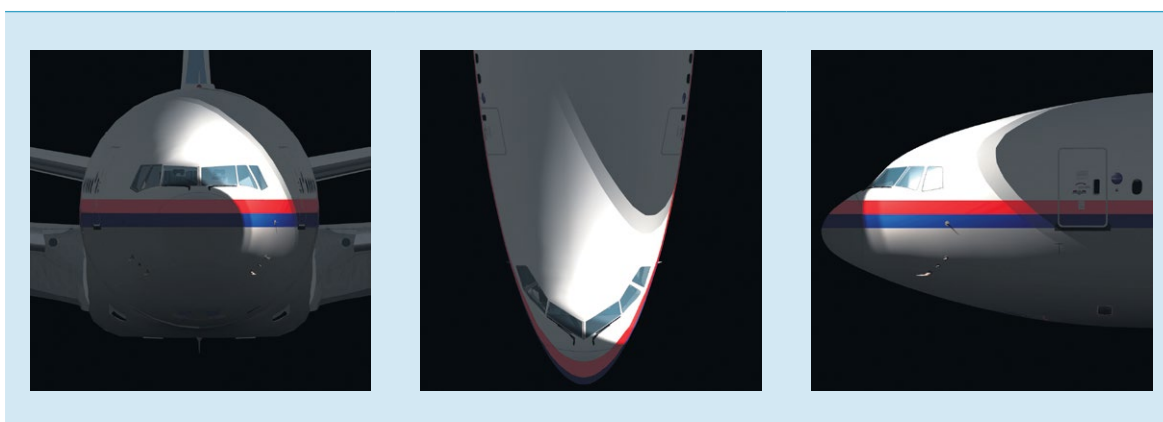
Figuur 58: Verwacht schadepatroon van een raketkop van model 9N314M. De aangelichte gebieden laten zien waar schade werd verwacht. (Bron: NLR)

Uitgaande van het gemodelleerde detonatiepunt van de raketkop in combinatie met de laatst bekende locatie, snelheid en oriëntatie van het vliegtuig (zie paragraaf 3.4.1) kwam het fragmentatievisualisatiemodel overeen met de schade zoals die is waargenomen op de wrakstukken van het vliegtuig. De geschatte positie van de detonatie was 0,25 meter vóór de neus van het vliegtuig, 3 meter links van en 3,7 meter boven de punt van de neus.
