# MH17

# Crash van Malaysia Airlines vlucht MH17

Hrabove, Oekraïne, 17 juli 2014

Den Haag, oktober 2015

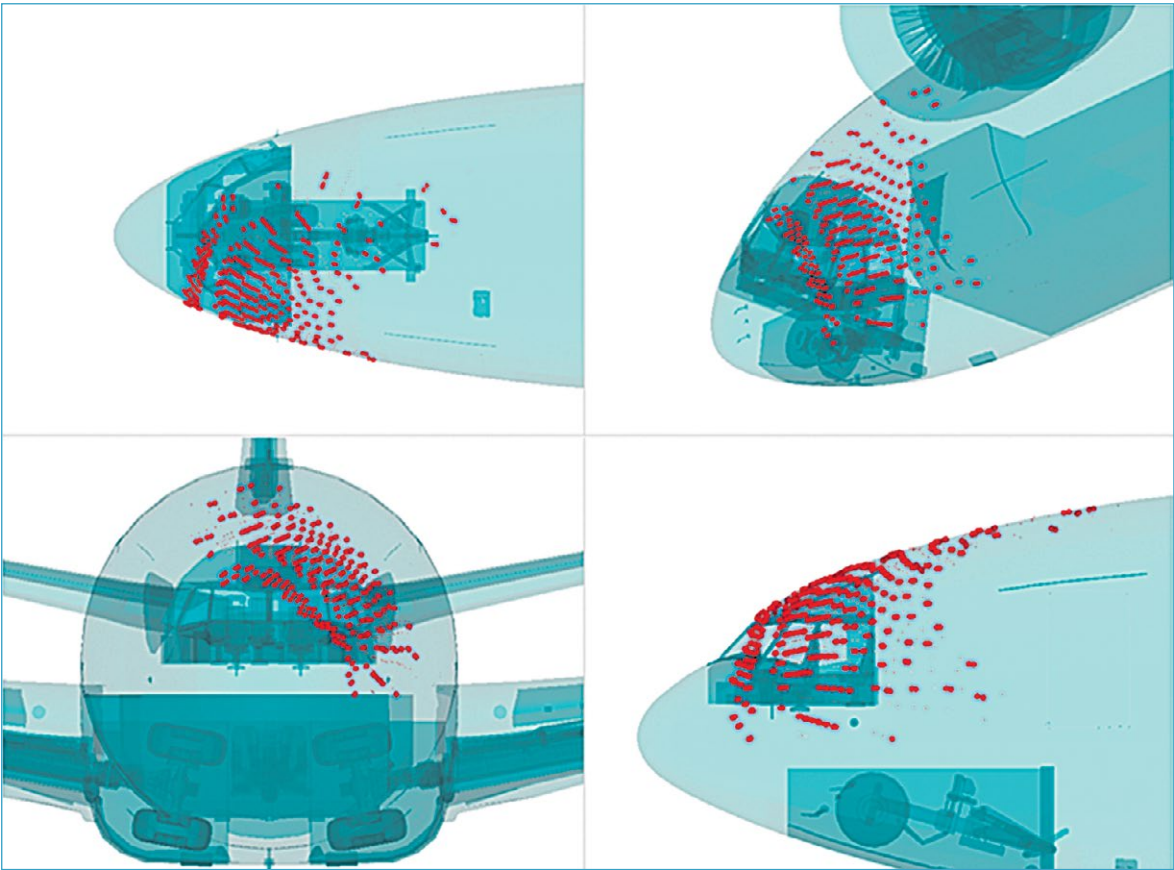
De beste overeenkomst (groene band in Tabel 2) tussen de simulatie en de waargenomen schade aan het vliegtuig werd verkregen met een raketkop van 70 kg die met een snelheid van 730 meter per seconde links van het vliegtuig passeerde onder een hoek van 27 graden ten opzichte van de x-as van het vliegtuig en een neusstand omhoog van 10 graden (model IIb).

Figuur 59: Weergave van het schadepatroon veroorzaakt door model IIb in het raketkopsimulatiemodel. (Bron: TNO)

Aan de hand van de berekeningen van TNO is geconcludeerd dat een raketkop van 70 kg op 0,0 meter vóór, 2,0 meter links van en 3,7 meter boven de neus van het vliegtuig detoneerde.

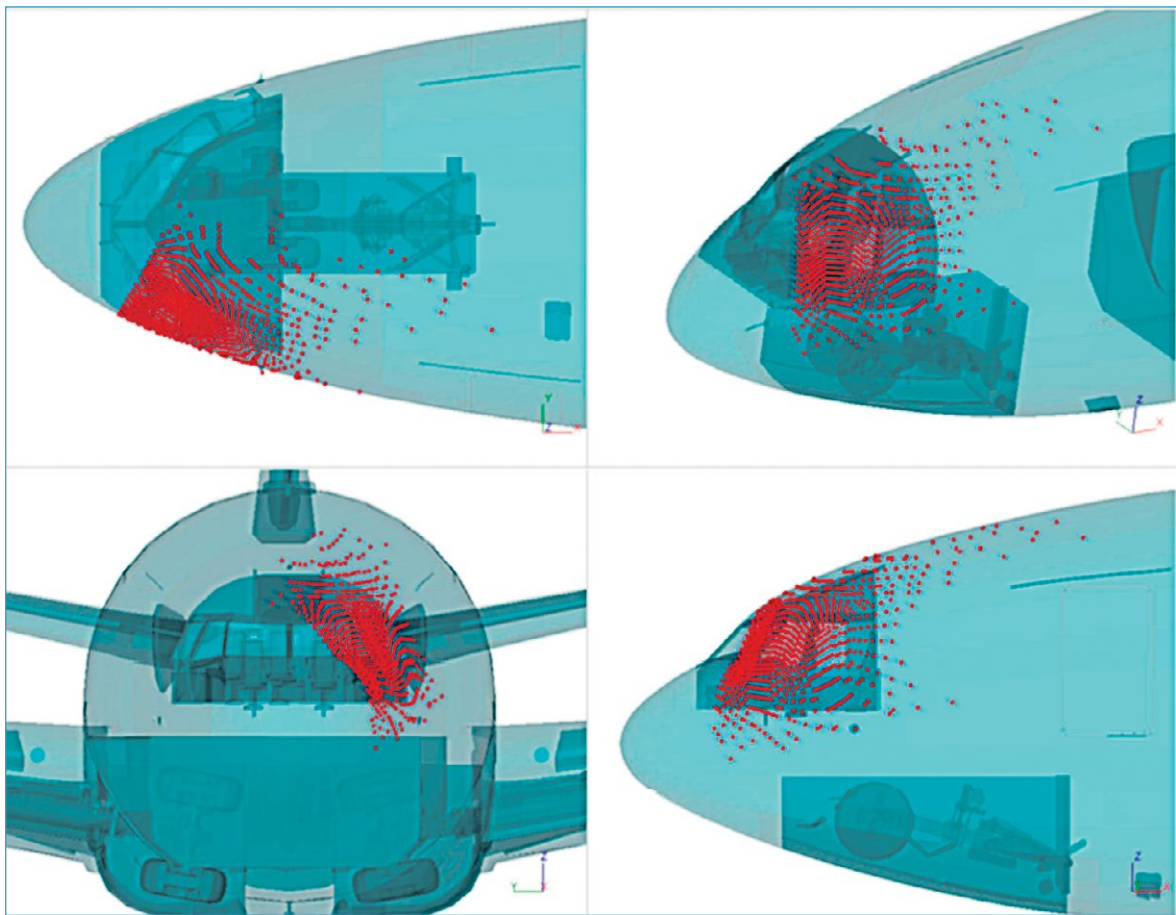
De simulatie van TNO liet ook zien dat er geen overeenkomst wordt verkregen tussen de schade die is waargenomen aan het vliegtuig en de gesimuleerde schadepatronen wanneer een kleinere en lichtere raketkop van 40 kg werd toegepast. Figuur 60 toont de gesimuleerde schadepatronen voor de set van simulaties met een raketkop van 40 kg die de waargenomen schade het dichtst benaderden. Dit patroon leverde een slechtere overeenkomst op dan die verkregen werd met een zwaardere raketkop (Model IIb).

Figuur 60: Weergave van het schadepatroon veroorzaakt door een raketkop van 40 kg in het raketkop-simulatiemodel. (Bron: TNO)

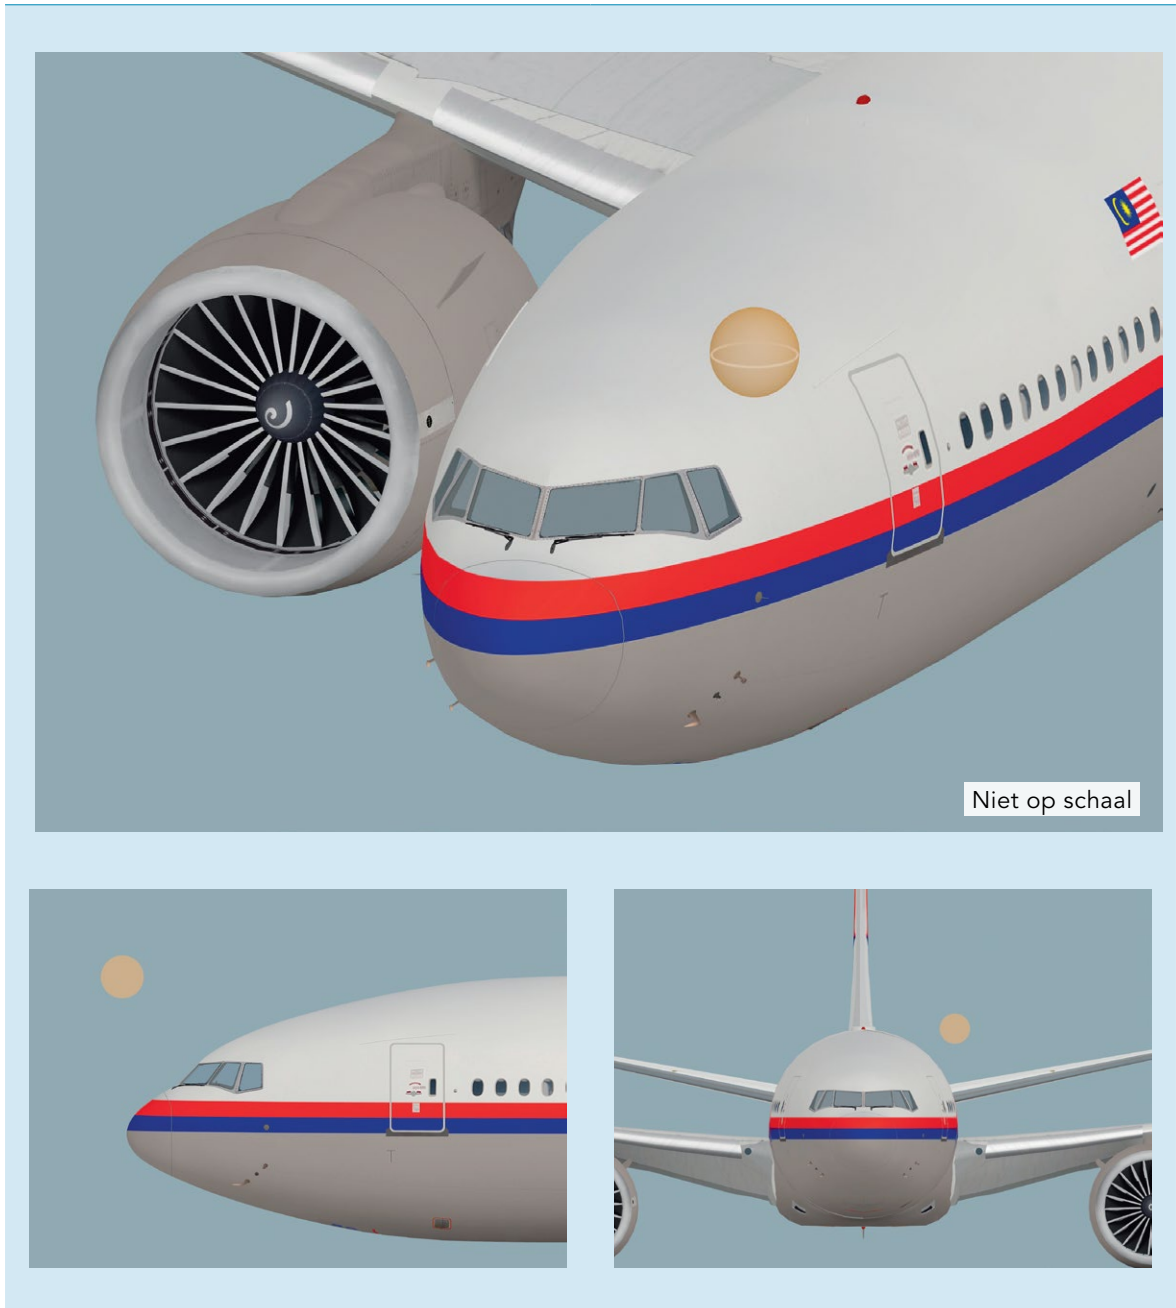
De Onderzoeksraad voor Veiligheid heeft rekening gehouden met onzekerheden in de modellen door, in plaats van één punt in de ruimte, een ruimtelijk volume te definiëren dat de resultaten van de verschillende simulaties omsluit. Het ruimtelijk volume van de detonatieposities van de raketkop dat in Figuur 61 wordt getoond is kleiner dan één kubieke meter, en bevindt zich op ongeveer 4 meter boven de punt van de neus van het vliegtuig aan de linkerzijde van de cockpit.

Figuur 61: Vereenvoudigde weergave van het ruimtelijk volume van de detonatielocatie volgens drie onafhankelijke simulaties. (Bron: Onderzoeksraad voor Veiligheid)

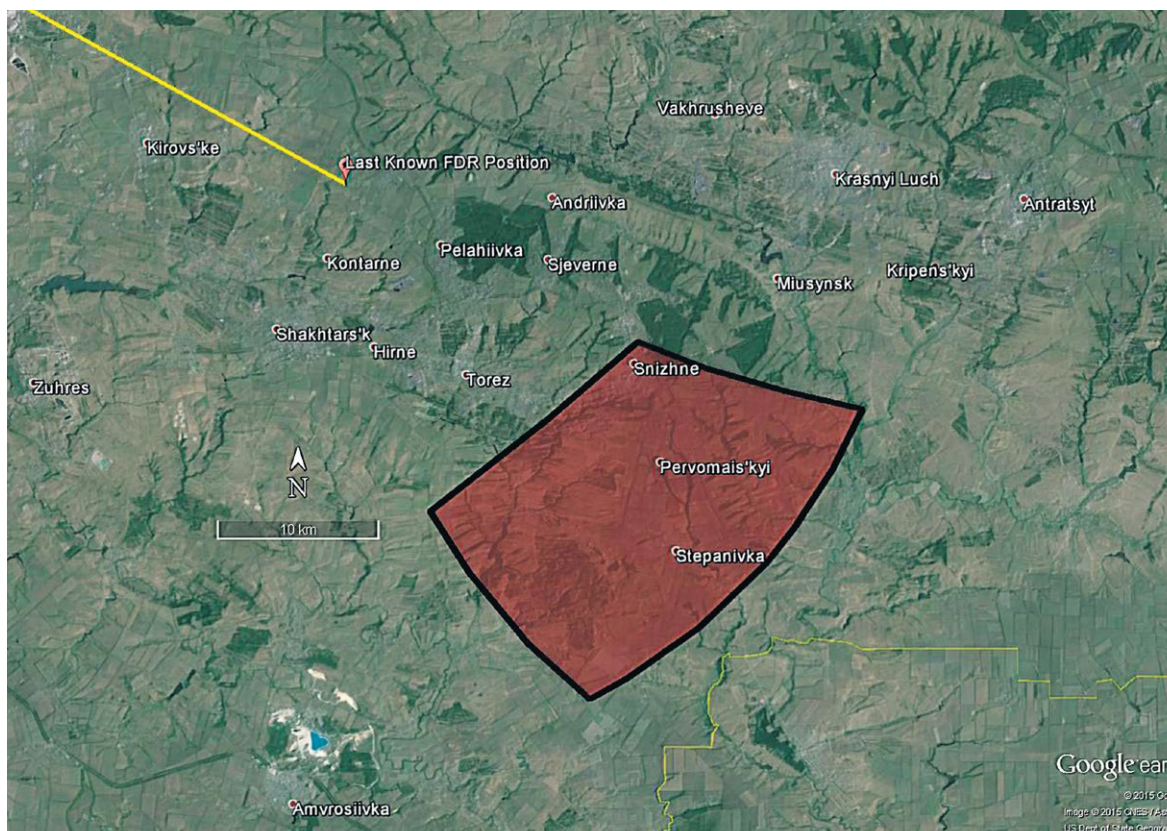
Alle mogelijke punten van waaruit deze vliegpaden zouden kunnen zijn aangevangen, zijn weergegeven in Figuur 62. Indien het wapen zou zijn gelanceerd vanaf een locatie buiten het berekende gebied van ongeveer 320 vierkante kilometer, zou een 9N314M raketkop op een raket van de 9M38-serie zoals geïnstalleerd op het Buk grond-luchtraketsysteem niet de schade hebben kunnen veroorzaken die is aangetroffen op het vliegtuig.

Figuur 62: Visualisatie van de resultaten van de raketbaansimulatie door het NLR. (Bron: NLR)

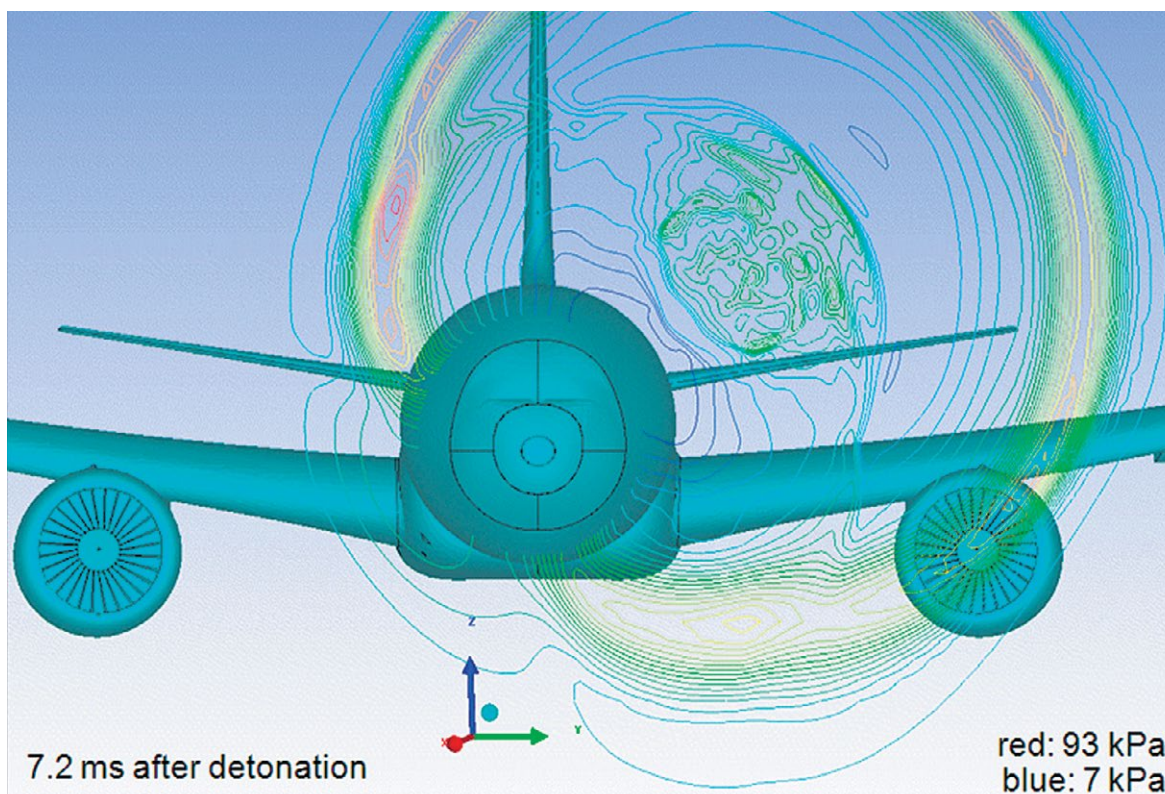
Figuur 66: Voorbeeld van een drukgolfsimulatie met een drukgolf rondom de romp, 7,2 milliseconde na detonatie. (Bron: TNO)

Berekeningen laten zien hoe de piekdruk afneemt met het toenemen van de afstand. De drukgolven die volgden op de detonatie van de raketkop vormden een gebied met zeer hoge druk naast de cockpit met een maximumwaarde van ongeveer 5.000 kilopascal. Als grenswaarde voor het ontstaan van de lichtste vorm van drukgolfschade aan de vliegtuigstructuur werd 75 kilopascal gesteld. Op een afstand van 12,5 meter vanaf de neus van het vliegtuig daalt de druk tot onder 75 kilopascal. De druk bleef dalen tot het effect van de drukgolven verwaarloosbaar werd op ongeveer 35 meter vanaf de neus van het vliegtuig.

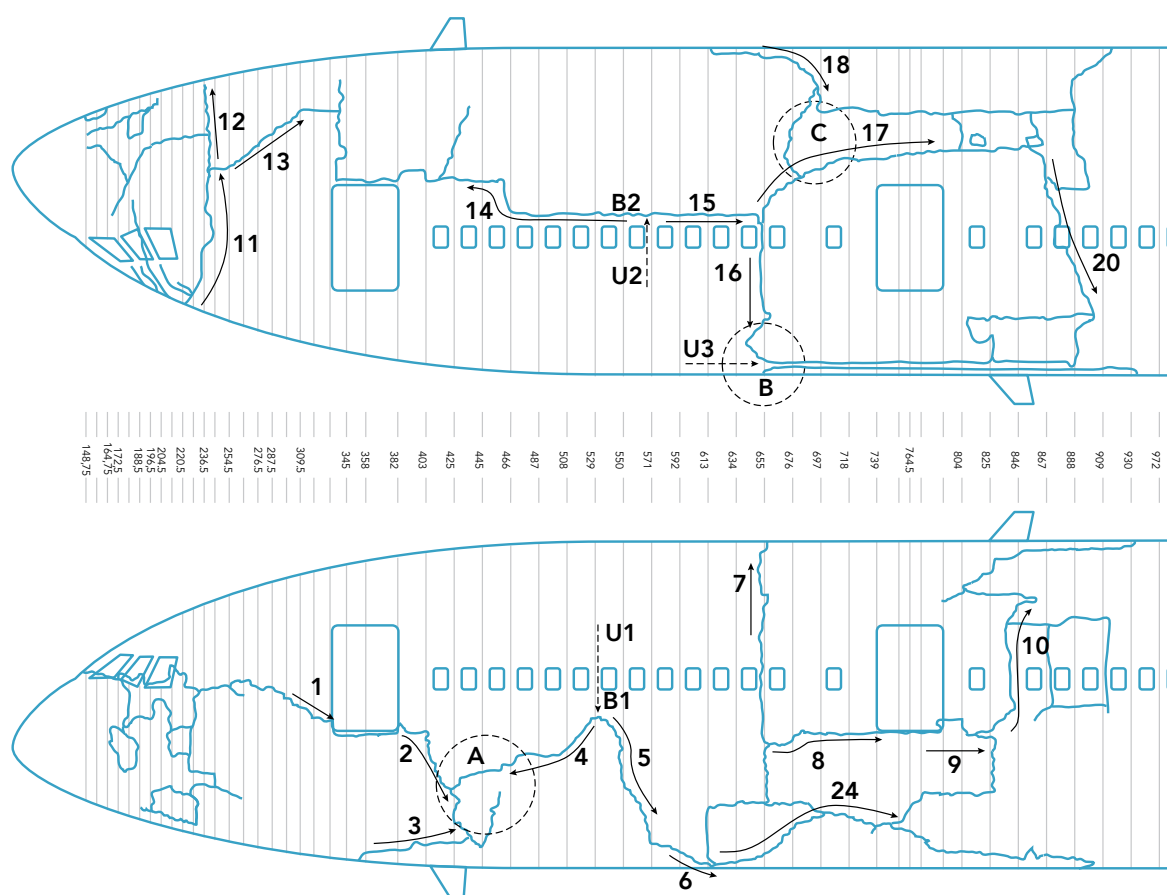
De andere hoofdbreuken in het voorste deel van de romp worden getoond in Figuur 67. Deze breuken zijn genummerd (1 tot en met 20).

Figuur 67: Zicht op linkerkant (onder) en rechterkant (boven) van voorste rompdeel, met hoofdbreuklijnen en richtingen van breukvoortplanting. De pijlen geven de voortplantingsrichting weer. Het ontbreken van een pijl naast (een deel van) een breuk geeft aan dat de voortplantingsrichting niet kon worden vastgesteld. Framelocaties zijn aangegeven met STA-nummers. (Bron: Onderzoeksraad voor Veiligheid)

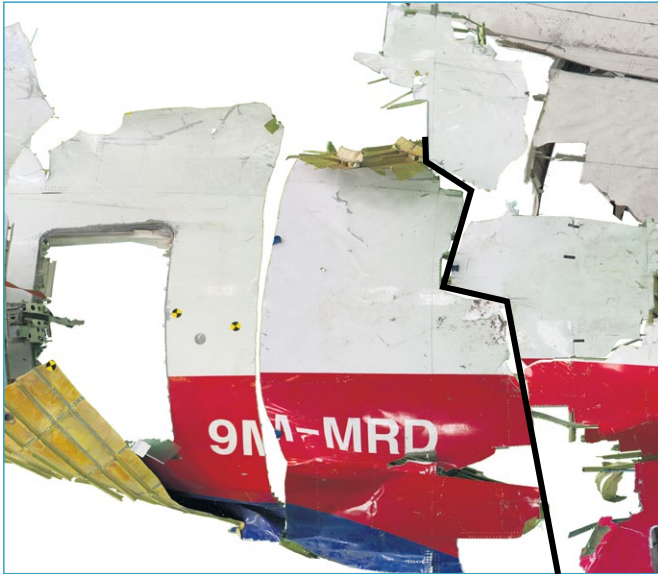
Het staartdeel werd ongeveer bij STA2174 afgescheiden van het achterste deel van de romp. Alle hier onderzochte breuken lieten tekenen van verbuiging uit het vlak zien, in de meeste gevallen in combinatie met trekbelasting.

Figuur 70: Linker scheidingsbreuk tussen achterste deel van de romp en het staartdeel. Scheiding bij onregelmatige breuk aangegeven met zwarte lijn. De verticale doorsnijding door de linkerletter M is aangebracht voor transportdoeleinden. (Bron: Onderzoeksraad voor Veiligheid)

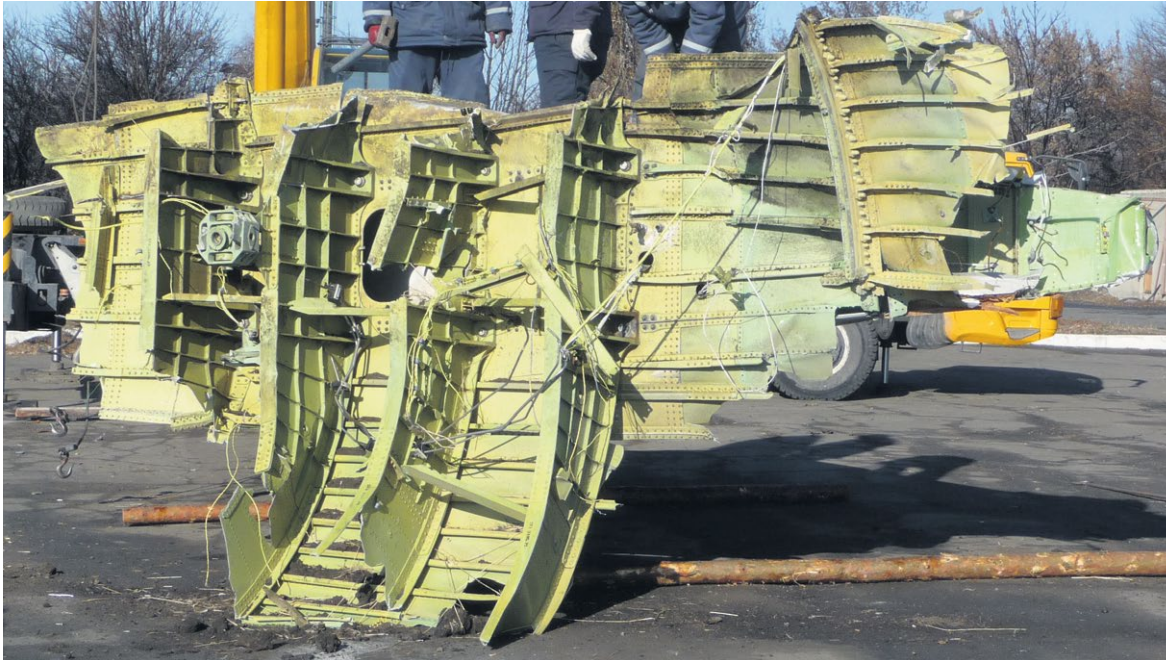
Figuur 73: Breuk die het verticale staartvlak van de romp scheidt. Aangehechte huid en gebroken verticale staartvlak-naar-rompframes, gebogen uit het vlak en met breuken. (Bron: Onderzoeksraad voor Veiligheid)

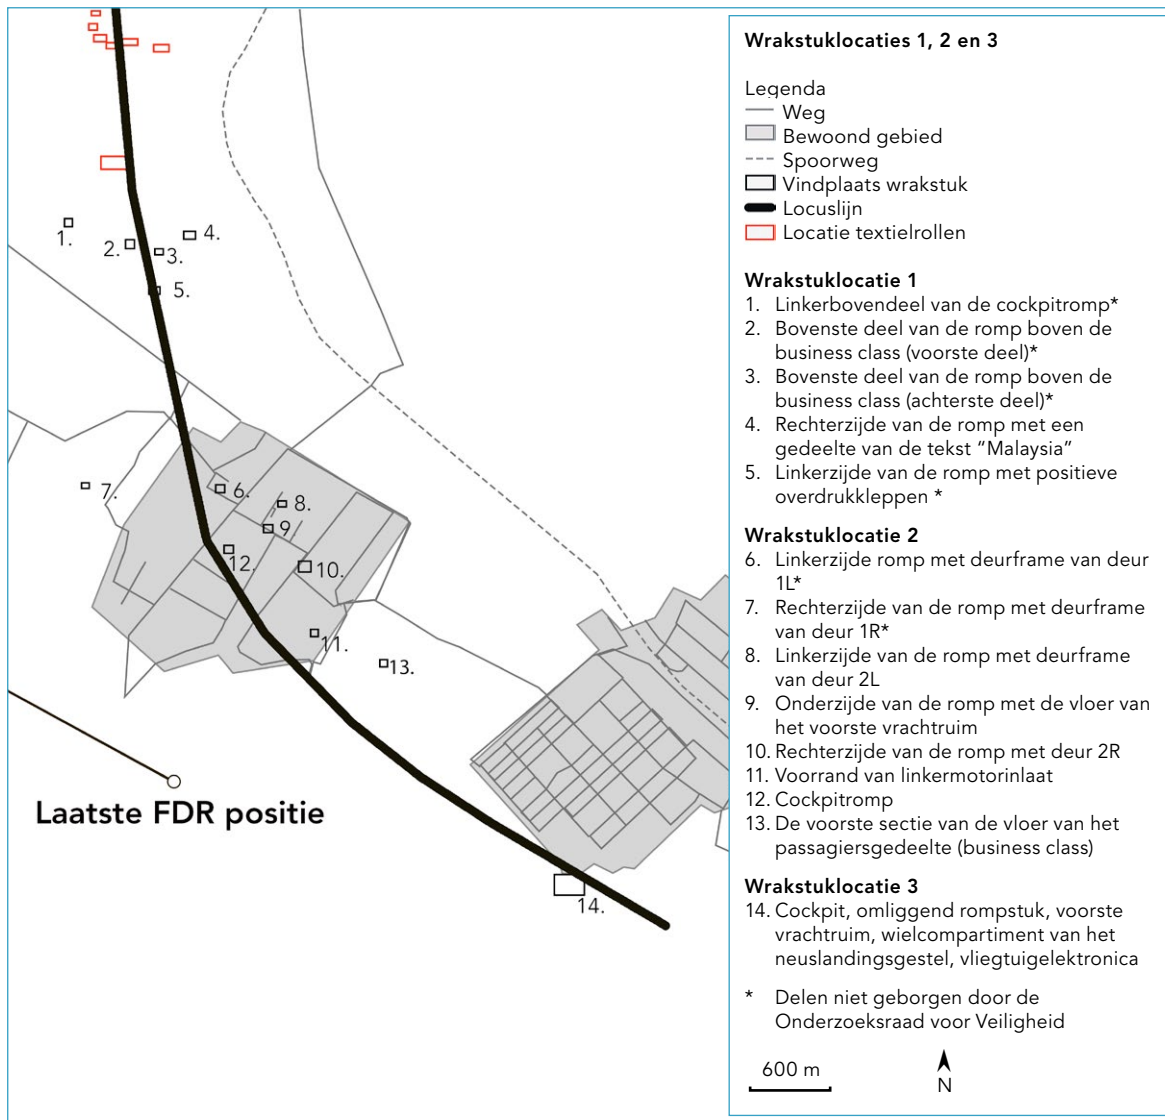
Door de ballistische baananalyse uit te voeren voor meerdere ballistische coëfficiënten werd een zogenaamde locuslijn verkregen. De locuslijn vertegenwoordigt de mogelijke grondposities van wrakstukken na het uiteenvallen, ervan uitgaande dat zij vanaf dezelfde startpositie, op dezelfde hoogte en met dezelfde snelheid zijn afgescheiden en uitgaande van een ballistische baan die rekening houdt met de wind (zie Figuur 74).

Figuur 74: Berekende locuslijn (zwart) van ballistische baananalyse voor geïdentificeerde wrak- en vrachtstukken op locaties 1, 2 en 3. (Bron: Onderzoeksraad voor Veiligheid)

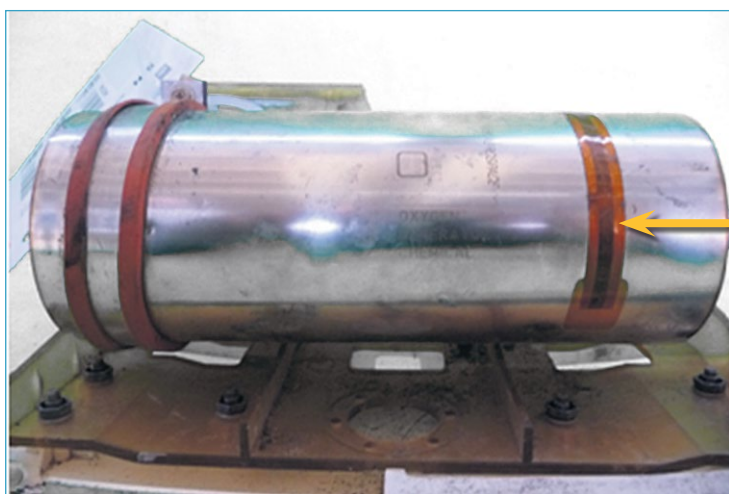
Er is slechts een kracht van enkele Newton<sup>20</sup> nodig om de ontstekingspin van de zuurstofgenerator te verwijderen. Het is daarom denkbaar dat de zuurstofgenerators werden ontstoken als gevolg van de drukgolf, de dynamische krachten tijdens het in de lucht uiteenvallen of het neerstorten op de grond. De zuurstofgenerator die niet was ontstoken, was afkomstig uit de rustruimte van de bemanning. Het wordt mogelijk geacht dat de rustruimte, een afgesloten container, tijdens het in de lucht uiteenvallen of het neerstorten op de grond, mogelijk beter beschermd was tegen de dynamische krachten.

Zwarte streep wanneer  
geactiveerd; gele streep  
wanneer niet geactiveerd.

Figuur 75: Een van de gevonden zuurstofgenerators voor passagiers. (Bron: Onderzoeksraad voor Veiligheid)
