## ONDERZOEKSRaad VOOR VEILIGHEID

# MH17

## MH17 Crash

### Onderzoek MH17 crash

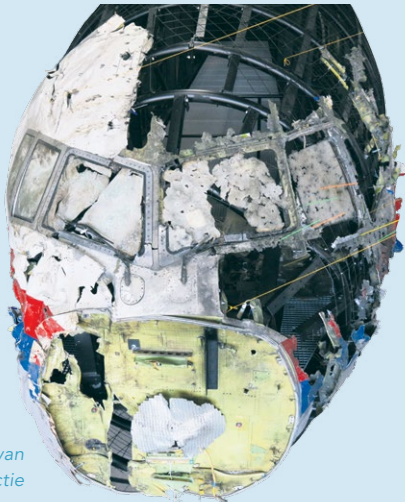
Voorzijde van de reconstructie

Deze scheur toont de plek waar de cockpit van het toestel loskwam.

Aan de vorm en het patroon van de inslag is te zien dat verschillend gevormde deeltjes het vliegtuig raakten.

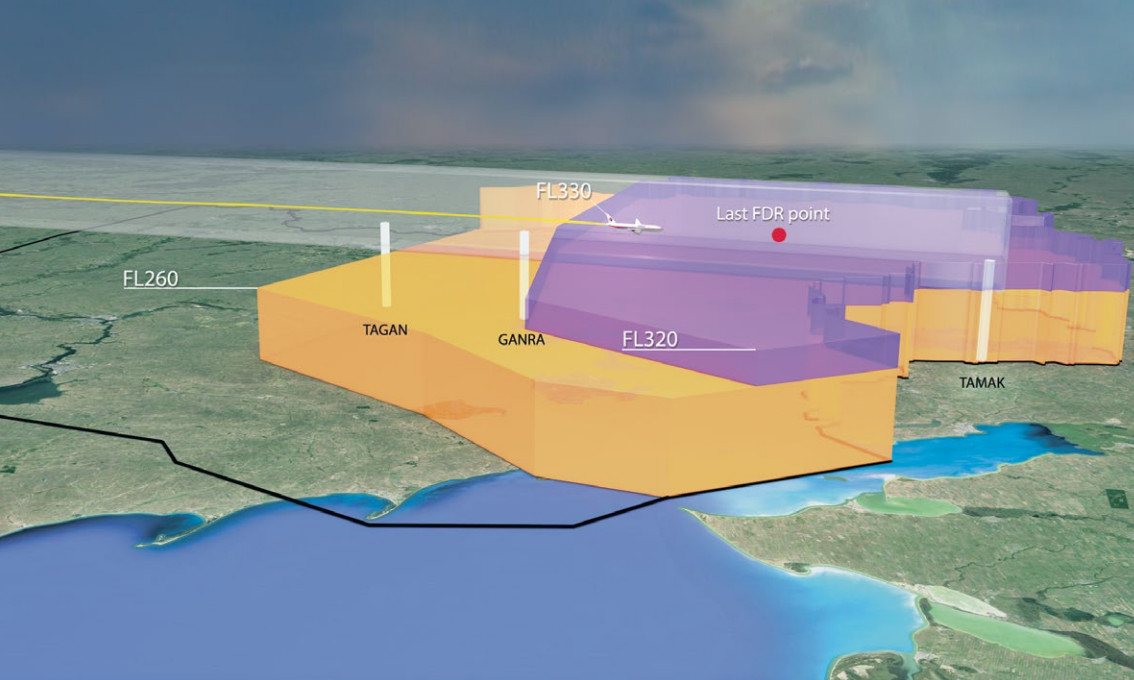
De vliegroute en -hoogte van vlucht MH17 en de luchtruimbeperingen boven het oostelijk deel van Oekraïne.
